PLACA: [REDACTED]  
MODELO DO VEÍCULO: PORSCHE CAYMAN

**VISTORIA  
CERTICAR**

APROVADO

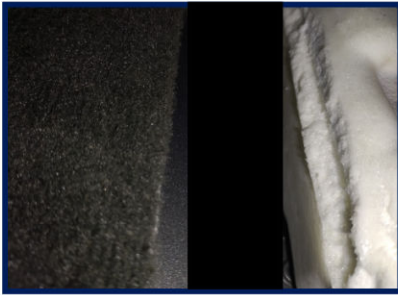
Chassi

DENTRO DOS PADRÕES HABITUAIS DO FABRICANTE

REGIÃO ÍNTEGRA

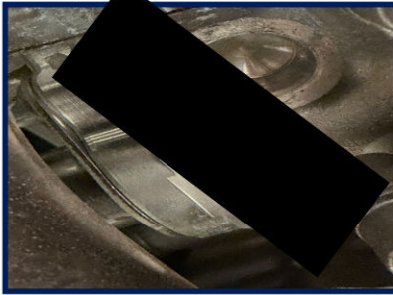
Motor

DENTRO DOS PADRÕES HABITUAIS DO FABRICANTE

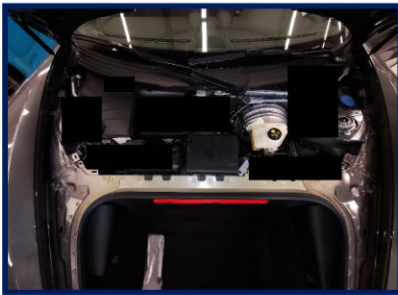
Câmbio

NUMERAÇÃO OBSTRUÍDA (ITEM EXCLUÍDO DO PARECER)

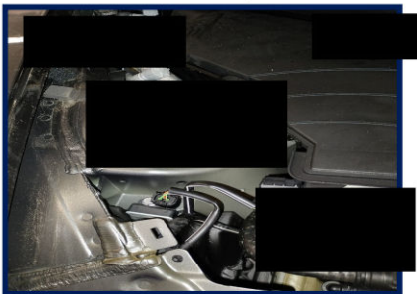
Torre amort diant/direita

| TORRE DO AMORTECEDOR DIANTEI. DIR. : | SEM AVARIAS APARENTES |

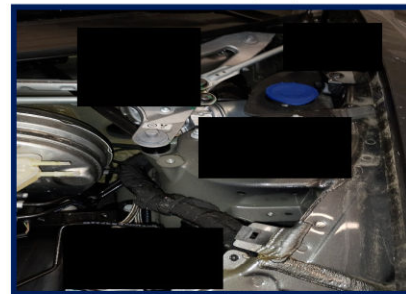
Torre amort diant/esquer

| TORRE DO AMORTECEDOR DIANTEI. ESQ. : | SEM AVARIAS APARENTES |

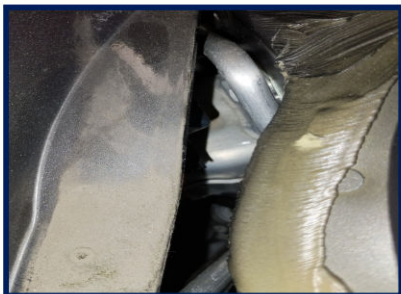
Longarina dianti/direita

| LONGARINA DIANTEI. DIR. : | SEM AVARIAS APARENTES |

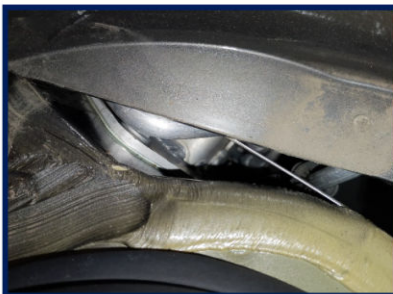
Longarina dianteira/esquerda

| LONGARINA DIANTEI. ESQ. : | SEM AVARIAS APARENTES |

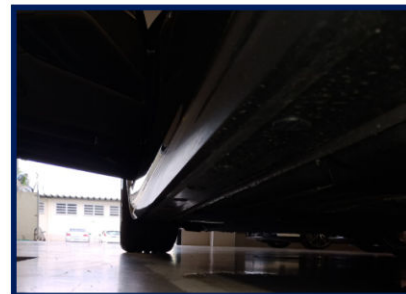
Caixa De Ar Esq

| CAIXA DE AR ESQUERDA . : | SEM AVARIAS APARENTES |

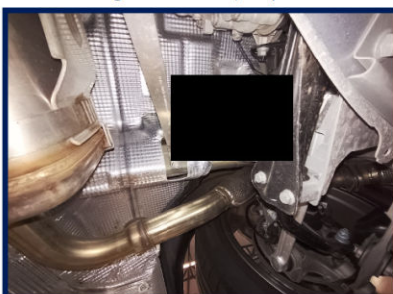
Longarina traseira/esquerda

| LONGARINA TRASEI. ESQ. : | SEM AVARIAS APARENTES |

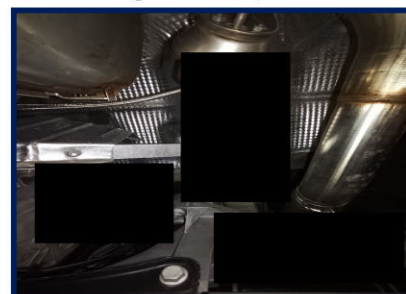
Longarina traseira/direita

| LONGARINA TRASEI. DIR. : | SEM AVARIAS APARENTES |

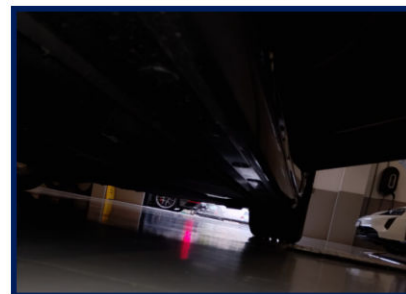
CAIXA DE AR DIR.

| CAIXA DE AR DIREITA . : | SEM AVARIAS APARENTES |
