## SITUAÇÃO GERAL

**APROVADO**

## DADOS GERAIS DO VEÍCULO

| MODELO: | LANCER 2.0 HLE |

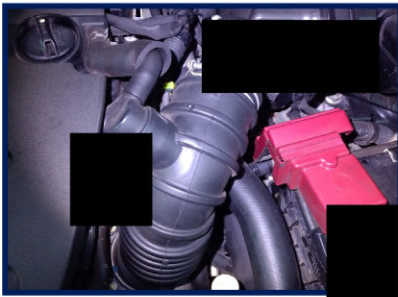
Câmbio

NUMERAÇÃO OBSTRUÍDA (ITEM EXCLUÍDO DO PARECER)

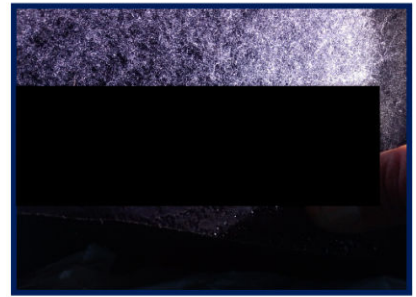
Chassi

DENTRO DOS PADRÕES HABITUAIS DO FABRICANTE

REGIÃO ÍNTEGRA

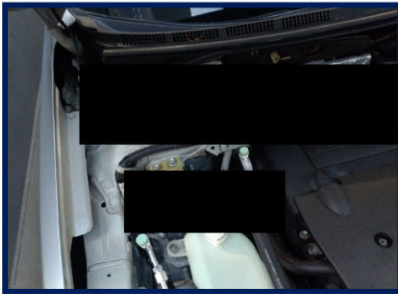
Torre amort diant/direita

| TORRE DO AMORTECEDOR DIANTEI. DIR. : | SEM AVARIAS APARENTES |

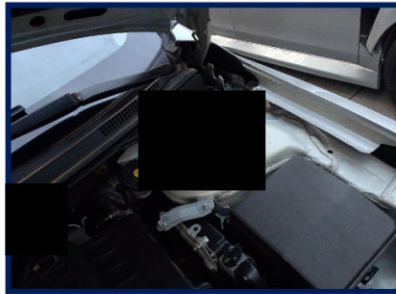
Torre amort diant/esquer

| TORRE DO AMORTECEDOR DIANTEI. ESQ. : | SEM AVARIAS APARENTES |

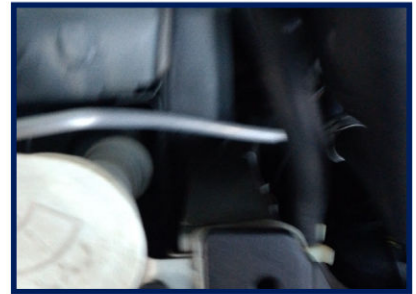
Longarina dianti/direita

| LONGARINA DIANTEI. DIR. : | SEM AVARIAS APARENTES |

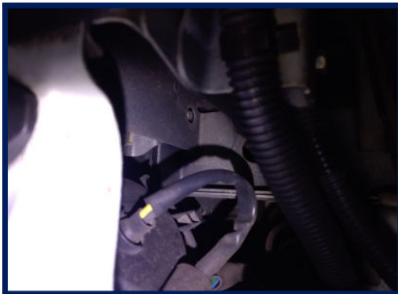
Longarina dianteira/esquerda

| LONGARINA DIANTEI. ESQ. : | SEM AVARIAS APARENTES |

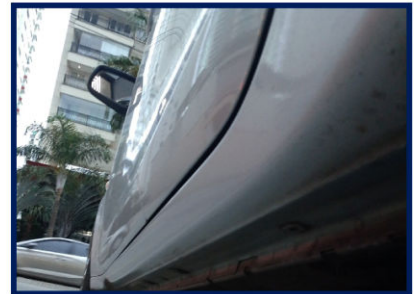
Caixa De Ar Esq

| CAIXA DE AR ESQUERDA. : | AMASSADO/AVARIADO |

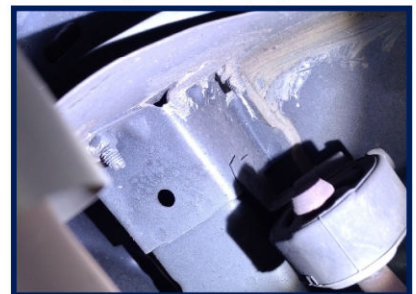
Longarina traseira/esquerda

| LONGARINA TRASEI. ESQ. : | SEM AVARIAS APARENTES |

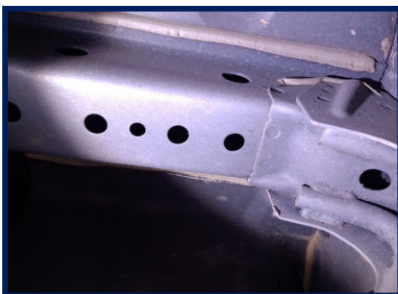
Longarina traseira/direita

| LONGARINA TRASEI. DIR. : | SEM AVARIAS APARENTES |

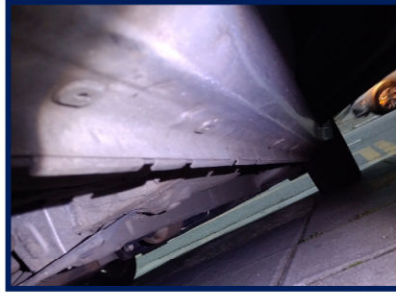
CAIXA DE AR DIR.

| CAIXA DE AR DIREITA. : | SEM AVARIAS APARENTES |
