## SITUAÇÃO GERAL

## APRESENTAÇÃO

| MODELO: | HYUNDAI/CRETA 16A ATTITU |

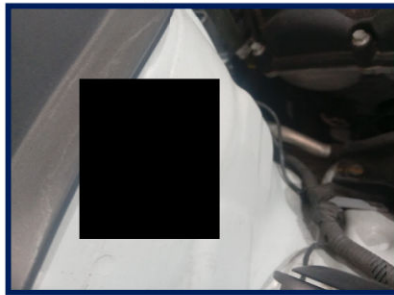
Etiqueta ETA Motor

ETA DENTRO DOS PADRÕES / NUMERAÇÃO COINCIDE COM O CHASSI

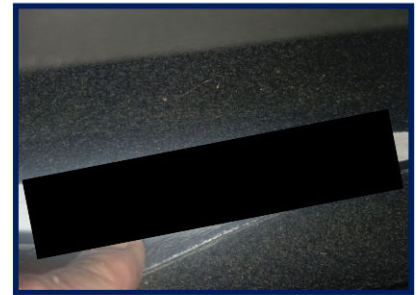
Chassi

DENTRO DOS PADRÕES HABITUAIS DO FABRICANTE

REGIÃO ÍNTEGRA

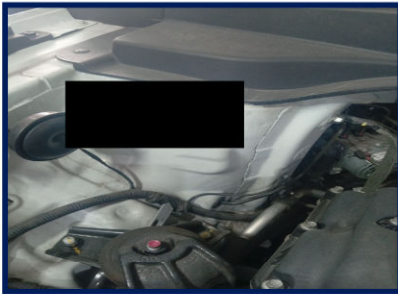
Torre amort diant/direita

| TORRE DO AMORTECEDOR DIANTEI. DIR. : | SEM AVARIAS APARENTES |

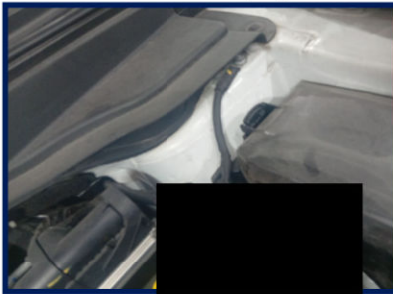
Torre amort diant/esquer

| TORRE DO AMORTECEDOR DIANTEI. ESQ. : | SEM AVARIAS APARENTES |

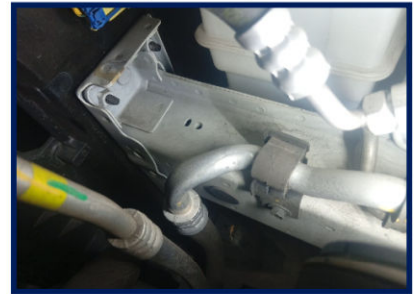
Longarina dianti/direita

| LONGARINA DIANTEI. DIR. : | SEM AVARIAS APARENTES |

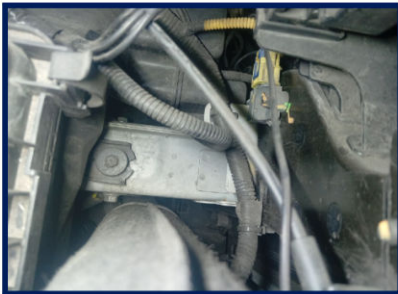
Longarina dianteira/esquerda

| LONGARINA DIANTEI. ESQ. : | SEM AVARIAS APARENTES |

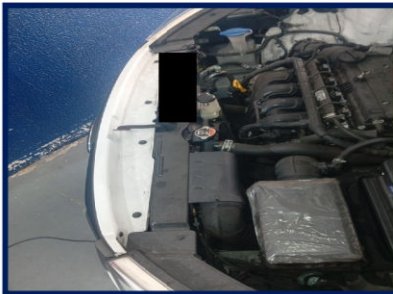
Painel Dianteiro

| PAINEL DIANT. INF./SUP. OU ALMA DO PARACHOQUE: | SEM AVARIAS APARENTES |

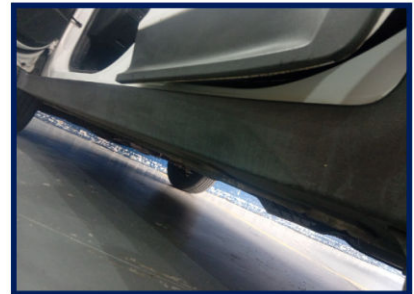
Caixa De Ar Esq

| CAIXA DE AR ESQUERDA . : | SEM AVARIAS APARENTES |

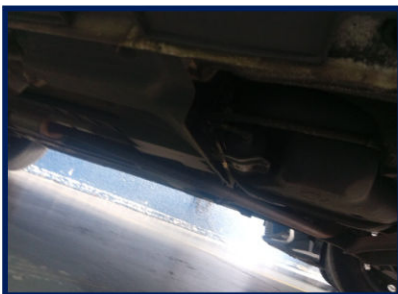
Assoalho Central

| ASSOALHO DO MONOBLOCO (HABITÁCULO, ÁREA VISÍVEL) . : | SEM AVARIAS APARENTES (ÁREA VISÍVEL) |

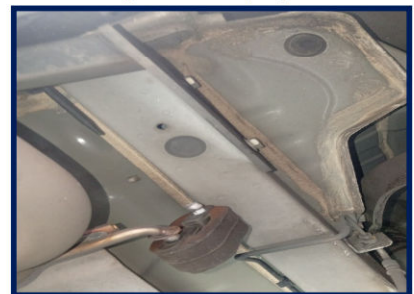
Longarina traseira/esquerda

| LONGARINA TRASEI. ESQ. : | SEM AVARIAS APARENTES |

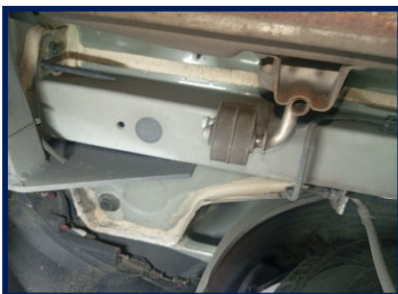
Longarina traseira/direita

| LONGARINA TRASEI. DIR. : | SEM AVARIAS APARENTES |

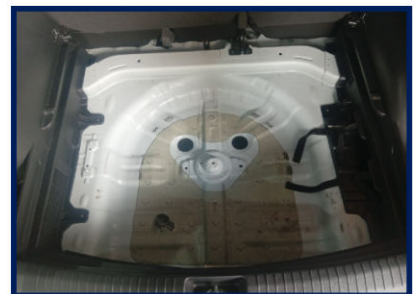
Assoalho Int. Portamalas

| ASSOALHO DO PORTAMALAS / CAÇAMBA . : | SEM AVARIAS APARENTES (ÁREA VISÍVEL) |

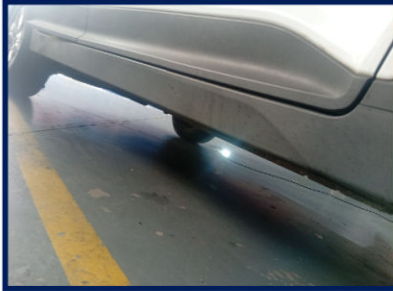
CAIXA DE AR DIR.

| CAIXA DE AR DIREITA . : | SEM AVARIAS APARENTES |
