MARCA: BMW  
 MODELO: 320I

QUILOMETRAGEM: 66336 KM  
 COR: CINZA  
 COMBUSTIVEL: GASOLINA  
 ANO FABRICAÇÃO: 2020  
 ANO MODELO: 2020  
 SITUAÇÃO CHASSI: EM\_CIRCULACAO

## PARECER FINAL

**CONFORME**

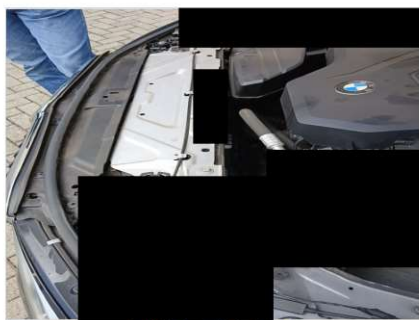
| PAINEL DIANTEIRO | OK |

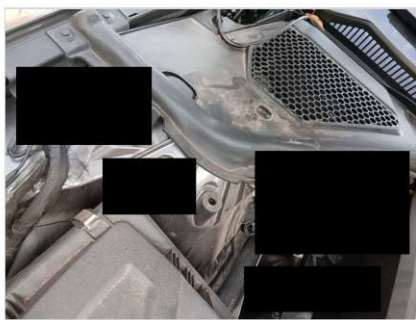
| TORRE DO AMORTECEDOR DIREITA | OK |

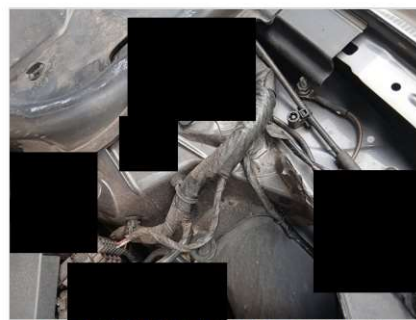
| TORRE DO AMORTECEDOR ESQUERDA | OK |

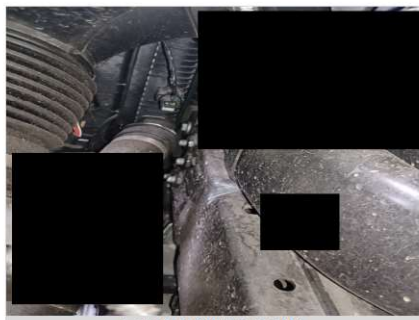
| LONGARINA DIREITA | OK |

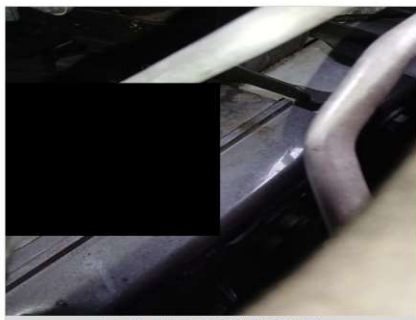
| LONGARINA ESQUERDA | OK |

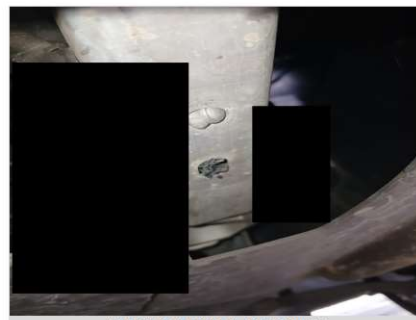
| ALMADO PARA-CHOQUE | OK |

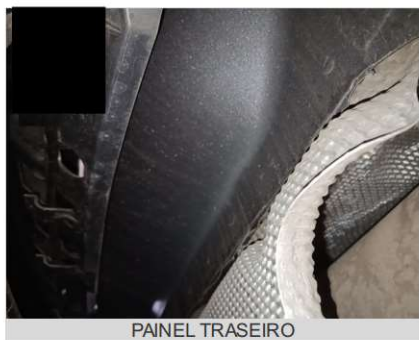
| PAINEL TRASEIRO | OK |

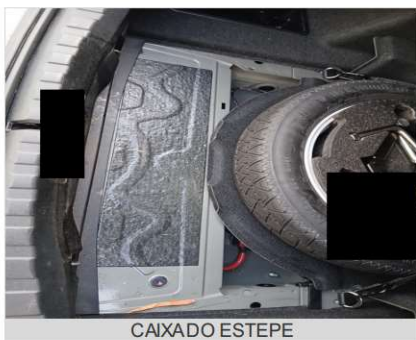
CAIXA DO ESTEPE

| CAIXADO ESTEPE | OK |

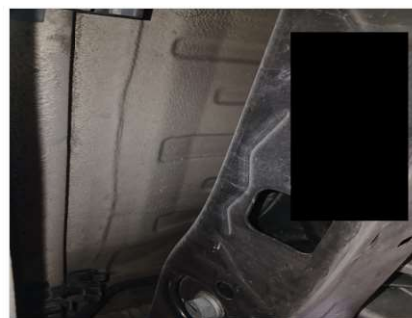
| ASSOALHO DO PORTAMALAS | OK |

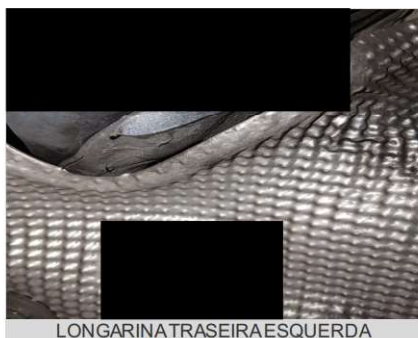
| LONGARINA TRASEIRA ESQUERDA | OK |

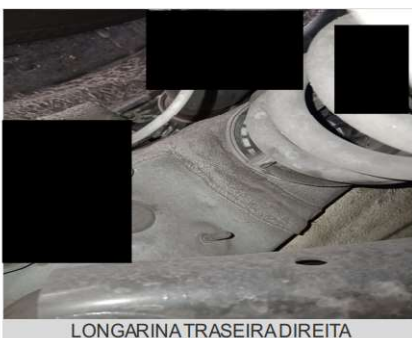
| LONGARINA TRASEIRA DIREITA | OK |

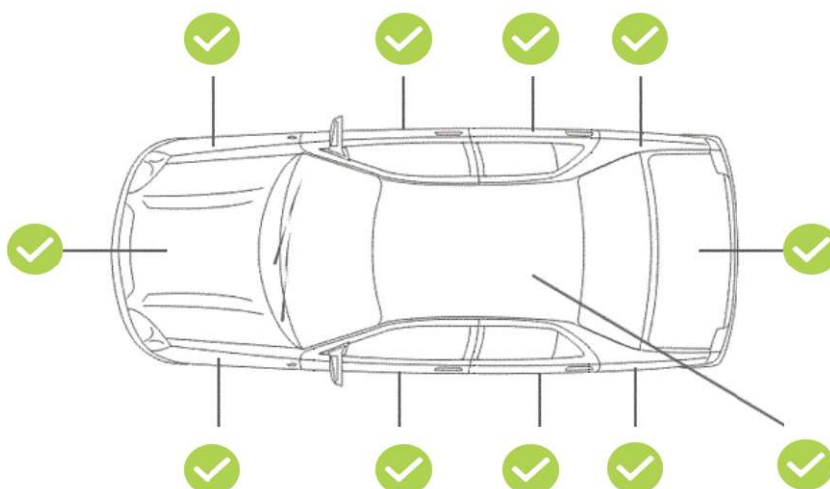
### TESTE DE ESPESSURA DE PINTURA - COMPONENTES EXTERNOS

NADA CONSTA
