MODELO DO VEÍCULO: PORSCHE PANAMERA 4SEHY

**VISTORIA  
CERTICAR**

APROVADO

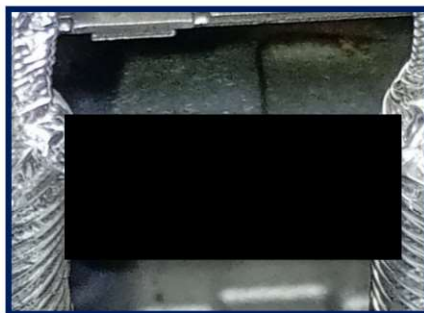
Motor

DENTRO DOS PADRÕES HABITUAIS DO FABRICANTE \_\_\_\_\_

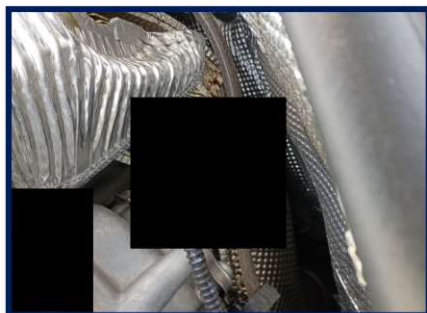
Câmbio

NUMERAÇÃO OBSTRUÍDA (ITEM EXCLUÍDO DO PARECER) \_\_\_\_\_

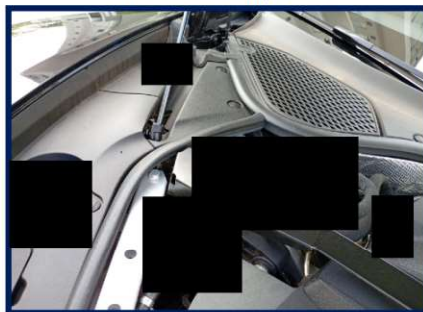
Torre amort diant/direita

SEM AVARIAS APARENTES

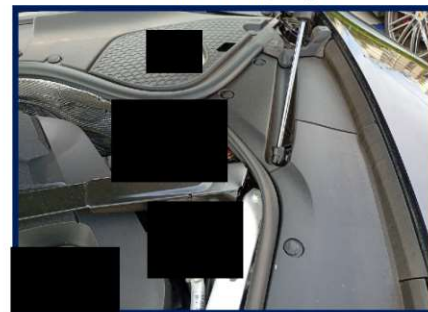
Torre amort diant/esquer

SEM AVARIAS APARENTES

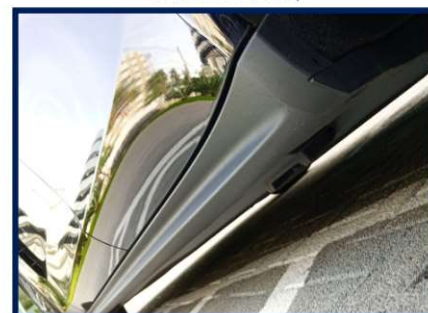
Caixa De Ar Esq

SEM AVARIAS APARENTES

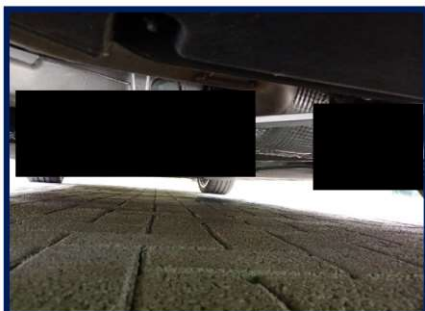
Assoalho Central

| ASSOALHO DO MONOBLOCO (HABITÁCULO, ÁREA VISÍVEL) . : | SEM AVARIAS APARENTES (ÁREA VISÍVEL) |

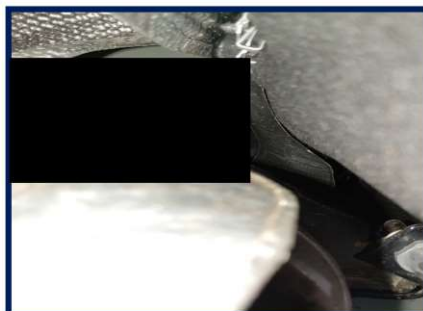
Longarina traseira/esquerda

SEM AVARIAS APARENTES

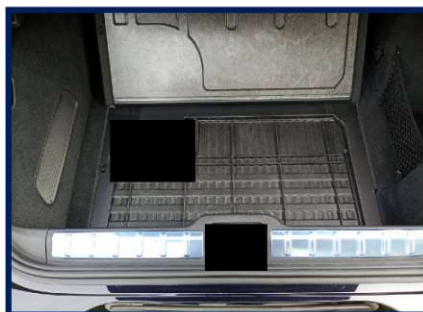
Assoalho Int. Portamalas

| ASSOALHO DO PORTAMALAS / CAÇAMBA . : | SEM AVARIAS APARENTES (ÁREA VISÍVEL) |

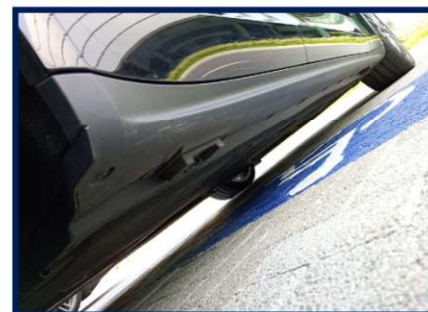
CAIXA DE AR DIR.

SEM AVARIAS APARENTES

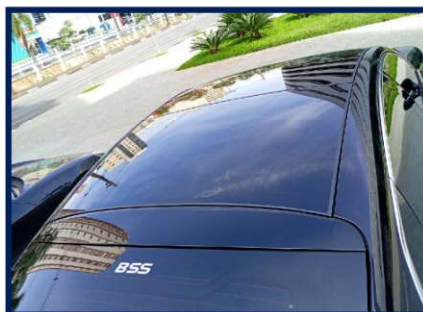
| FOLHA DO TETO . : | SEM AVARIAS APARENTES (ÁREA VISÍVEL) |
