## SITUAÇÃO GERAL

APROVADO

## DADOS GERAIS DO VEÍCULO

| MODELO: | GWM Haval H6 HEV |

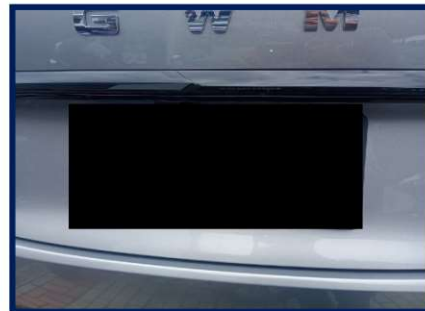
Placa

PLACA DENTROS DOS PADRÕES

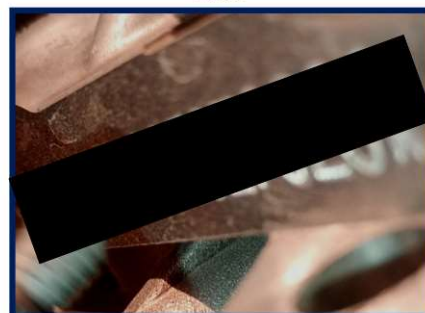
Motor

DENTRO DOS PADRÕES HABITUAIS DO FABRICANTE

É A MESMA QUE CONSTA NA BIN OU CRLV

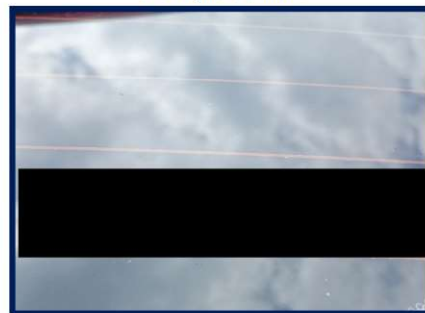
Gravação do vidro

GRAVAÇÃO ORIGINAL / COINCIDE COM O CHASSI

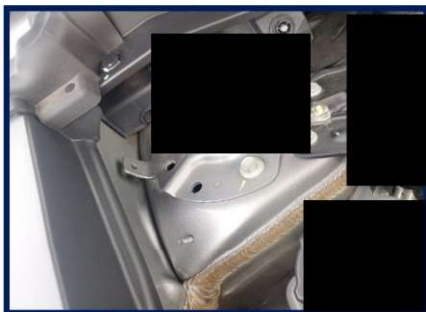
Torre amort diant/direita

| TORRE DO AMORTECEDOR DIANTEI. DIR. : | SEM AVARIAS APARENTES |

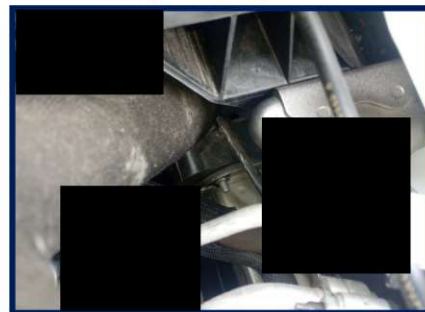
Longarina dianti/direita

| LONGARINA DIANTEI. DIR. : | SEM AVARIAS APARENTES |

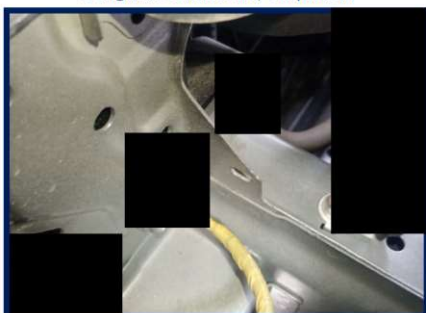
Longarina dianteira/esquerda

| LONGARINA DIANTEI. ESQ. : | SEM AVARIAS APARENTES |

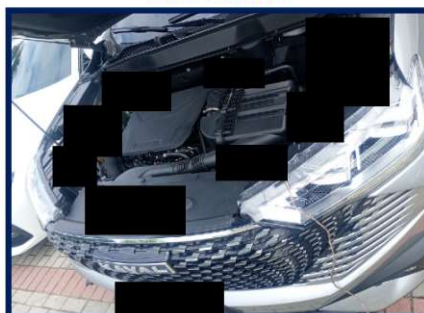
Painel Dianteiro

| PAINEL DIANT. INF./SUP. OU ALMA DO PARACHOQUE: | SEM AVARIAS APARENTES |

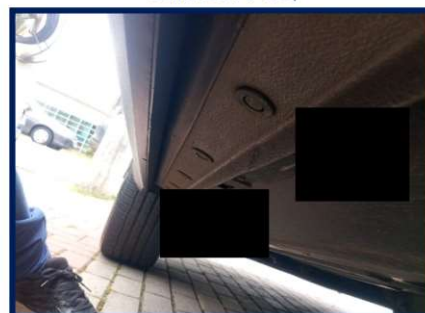
Caixa De Ar Esq

| CAIXA DE AR ESQUERDA. : | SEM AVARIAS APARENTES |

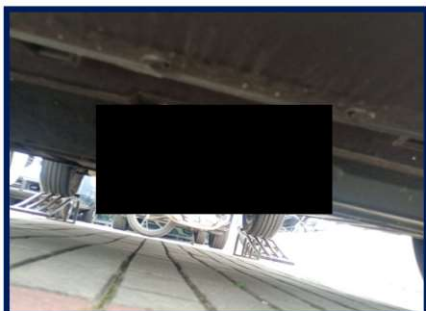
Assoalho Central

| ASSOALHO DO MONOBLOCO (HABITÁCULO, ÁREA VISÍVEL) . : | SEM AVARIAS APARENTES (ÁREA VISÍVEL) |

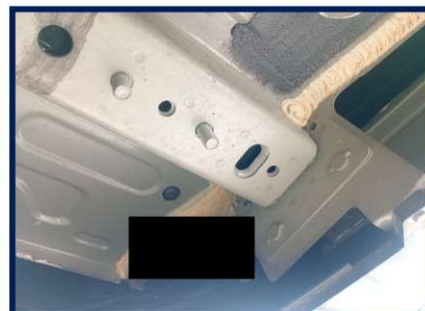
Longarina traseira/esquerda

| LONGARINA TRASEI. ESQ. : | SEM AVARIAS APARENTES |

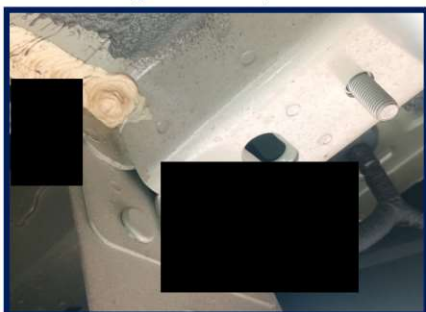
Longarina traseira/direita

| LONGARINA TRASEI. DIR. : | SEM AVARIAS APARENTES |

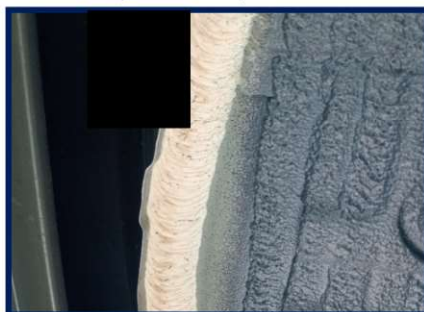
Junção Assoalho/Painel Tras

| PAINEL TRASEIRO. : | SEM AVARIAS APARENTES |

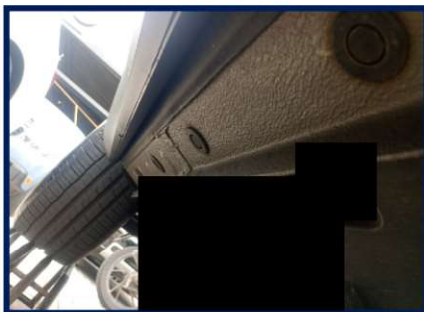
CAIXA DE AR DIR.

| CAIXA DE AR DIREITA. : | SEM AVARIAS APARENTES |
