APROVADO

CAUTELAR 100 :

Marca: I Modelo: M.BENZ GLB200 PROG  
Ano Fab. / Modelo: 2020 / 2020 Cor: AZUL  
Placa: Município: SAO PAULO-SP  
Combustível: GASOLINA KM: 45.286

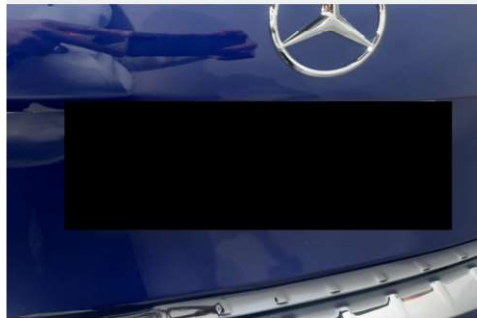
✓ 710 - PLACA E TARJETA EM CONFORMIDADE

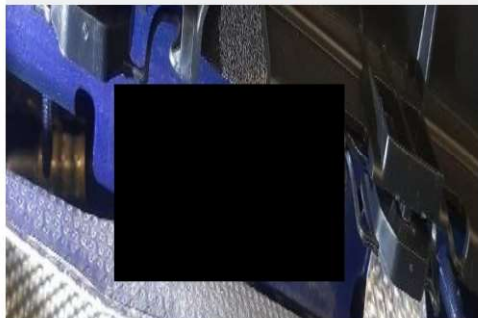
CHASSI

✓ 100 - DENTRO DOS PADRÕES DO FABRICANTE

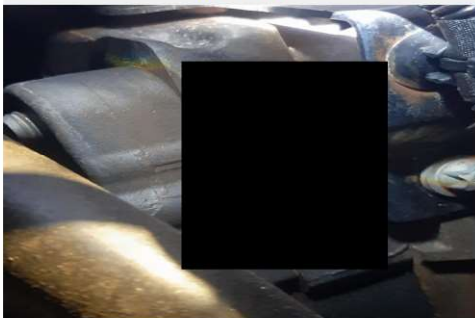
MOTOR

✓ 200 - DENTRO DOS PADRÕES DO FABRICANTE

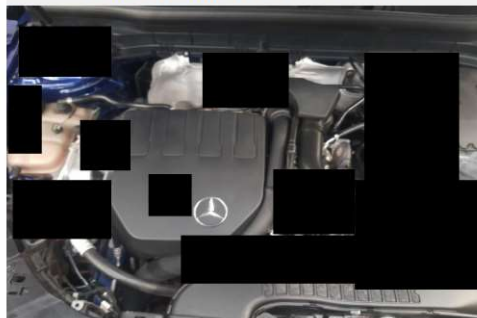
COMPARTIMENTO DO MOTOR

✓ 431 - ORIGINAL / DENTRO DOS PADRÕES DO FABRICANTE

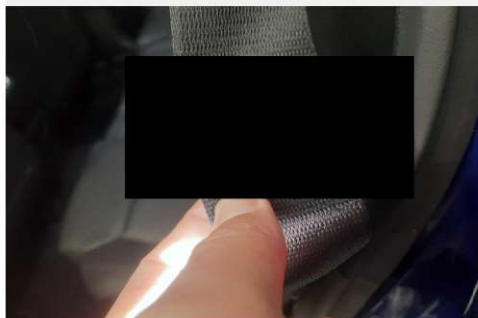
CINTO DE SEGURANÇA

✓ 501 - COMPATÍVEL COM O ANO DO VEÍCULO
