## SITUAÇÃO GERAL

APROVADO

| MARCA: | CHEVROLET |
| MODELO: | TRACKER T A |

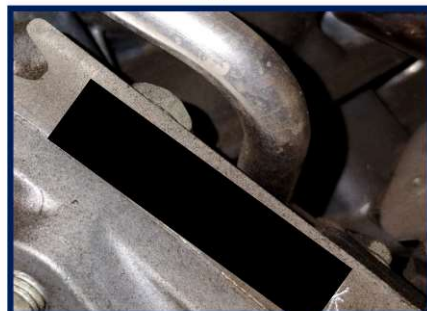
Motor

DENTRO DOS PADRÕES HABITUAIS DO FABRICANTE

É A MESMA QUE CONSTA NA BIN OU CRLV

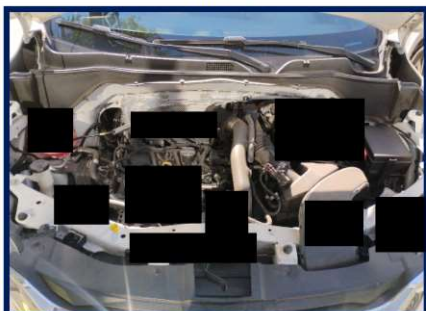
Câmbio

NUMERAÇÃO OBSTRUÍDA (ITEM EXCLUÍDO DO PARECER)

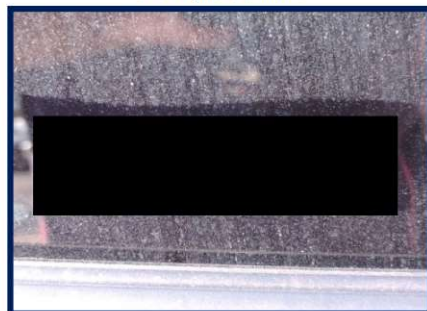
Gravação do vidro

GRAVAÇÃO ORIGINAL / COINCIDE COM O CHASSI

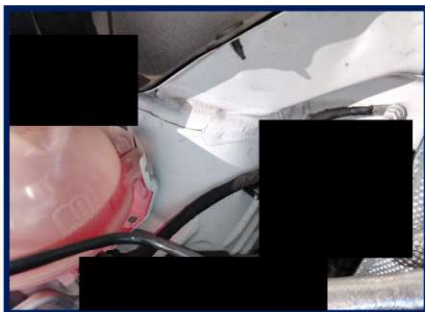
Torre amort diant/direita

| TORRE DO AMORTECEDOR DIANTEI. DIR. : | SEM AVARIAS APARENTES |

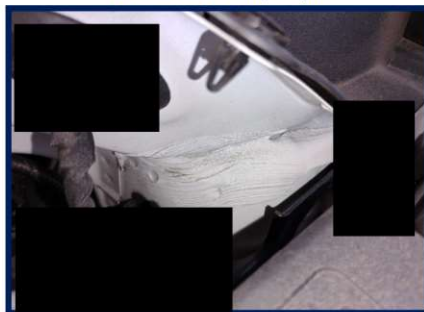
Torre amort diant/esquer

| TORRE DO AMORTECEDOR DIANTEI. ESQ. : | SEM AVARIAS APARENTES |

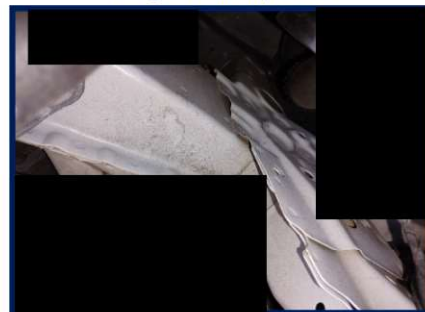
Longarina dianti/direita

| LONGARINA DIANTEI. DIR. : | SEM AVARIAS APARENTES |

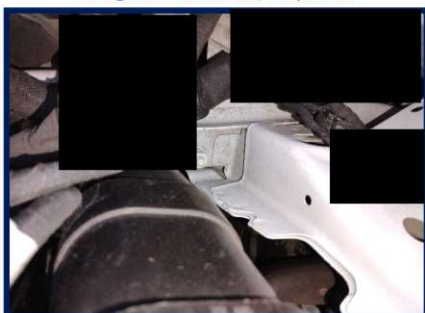
Longarina dianteira/esquerda

| LONGARINA DIANTEI. ESQ. : | SEM AVARIAS APARENTES |

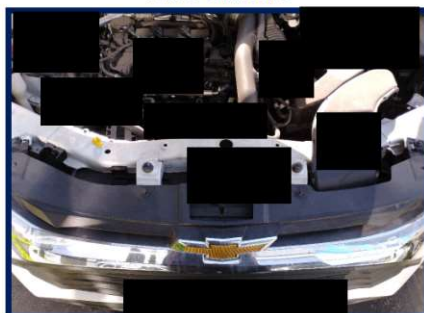
Painel Dianteiro

| PAINEL DIANT. INF./SUP. OU ALMA DO PARACHOQUE: | SEM AVARIAS APARENTES |

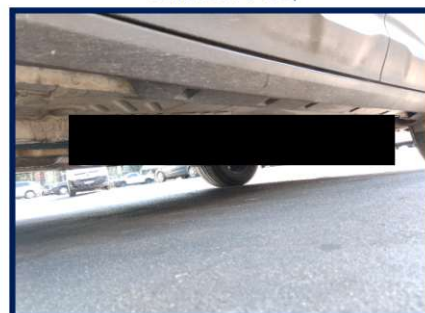
Caixa De Ar Esq

| CAIXA DE AR ESQUERDA . : | SEM AVARIAS APARENTES |

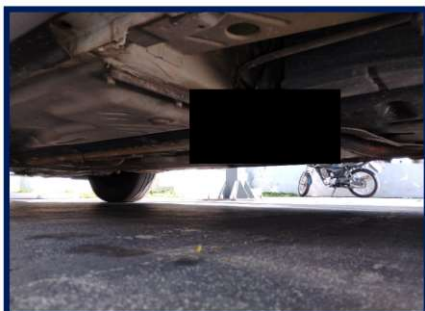
Assoalho Central

| ASSOALHO DO MONOBLOCO (HABITÁCULO, ÁREA VISÍVEL) . : | SEM AVARIAS APARENTES (ÁREA VISÍVEL) |

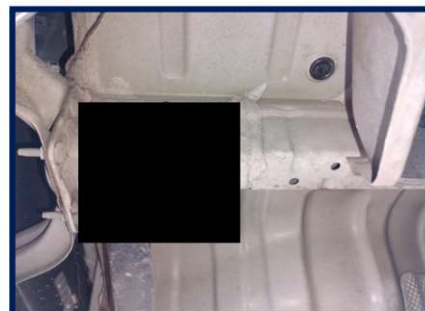
Longarina traseira/esquerda

| LONGARINA TRASEI. ESQ. : | SEM AVARIAS APARENTES |

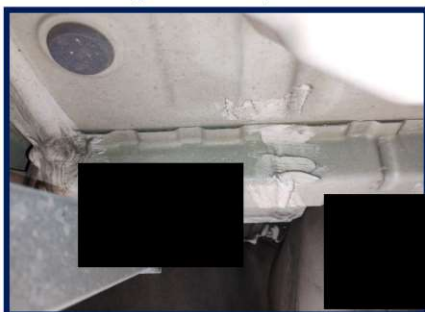
Longarina traseira/direita

| LONGARINA TRASEI. DIR. : | SEM AVARIAS APARENTES |

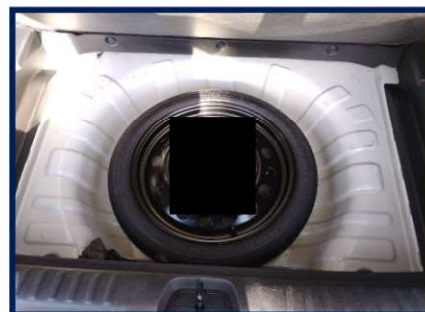
Assoalho Int. Portamalas

| ASSOALHO DO PORTAMALAS / CAÇAMBA . : | SEM AVARIAS APARENTES (ÁREA VISÍVEL) |

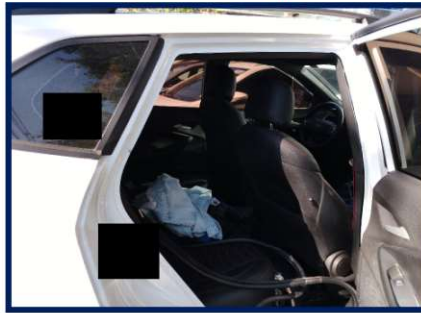
CAIXA DE AR DIR.

| CAIXA DE AR DIREITA . : | SEM AVARIAS APARENTES |
