# CERTIFICADO DE VISTORIA CAUTELAR

**CHEV TRACKER 12T A PR 2021/2021**

**21 DE SETEMBRO DE 2026**

## Laudo de Vistoria Cautelar

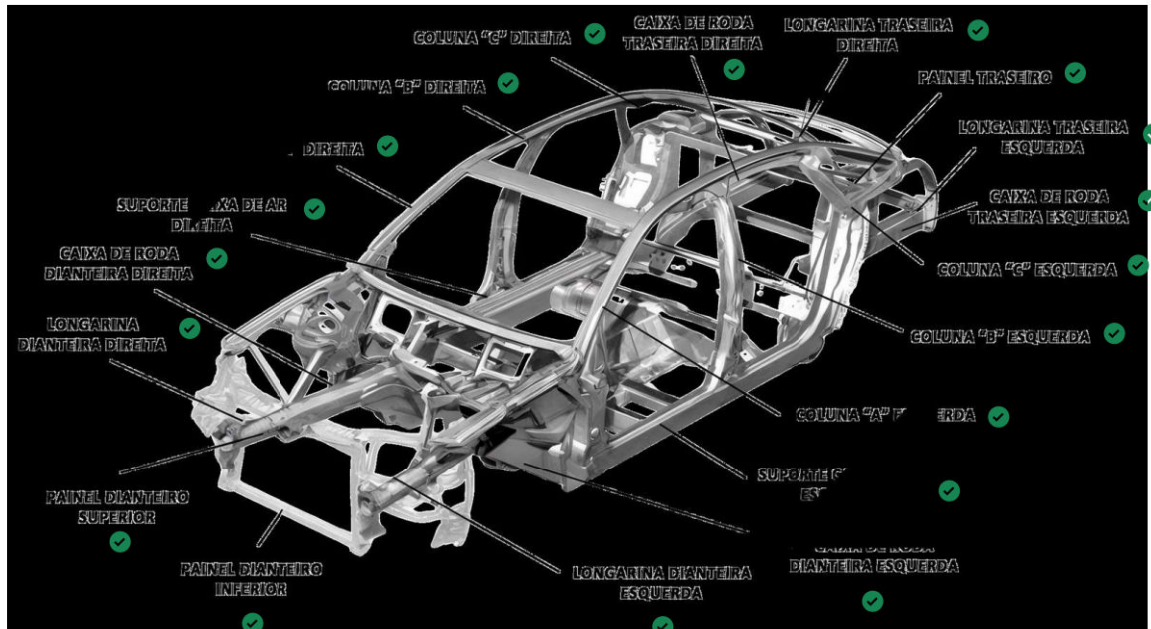
### ANÁLISE ESTRUTURAL

PARECER FINAL

Conforme
