## APRESENTAÇÃO

| DATA DE VISTORIA: | 06/01/2026 09:40 |
| PRESTADOR DE SERVIÇO: | SILVECAR VISTORIA VEICULAR LTDA - ME |

| MODELO: | STRADA ENDURANCE CS |

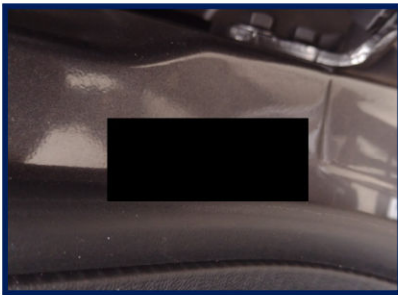
Foto eta coluna

ETA DENTRO DOS PADRÕES / NUMERAÇÃO COINCIDE COM O CHASSI

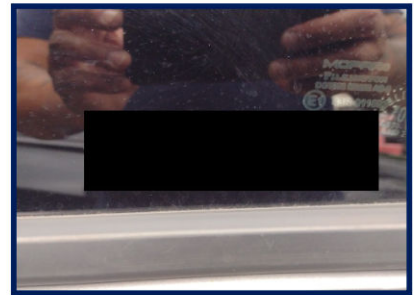
Gravação do vidro

GRAVAÇÃO ORIGINAL / COINCIDE COM O CHASSI

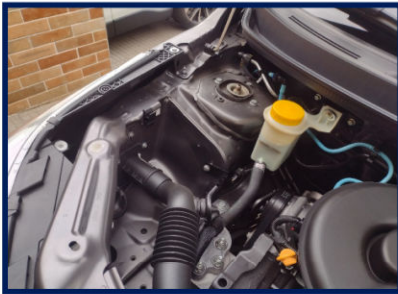
Torre amort diant/direita

| TORRE DO AMORTECEDOR DIANTEI. DIR.: | SEM AVARIAS APARENTES |

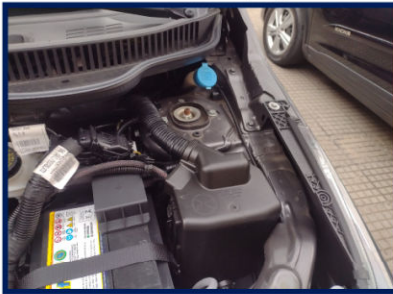
Torre amort diant/esquer

| TORRE DO AMORTECEDOR DIANTEI. ESQ.: | SEM AVARIAS APARENTES |

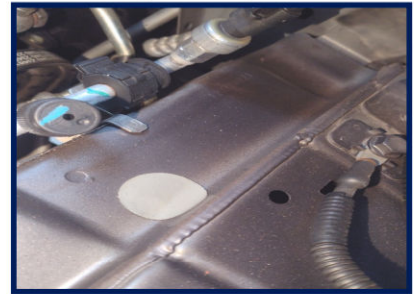
Longarina dianti/direita

| LONGARINA DIANTEI. DIR.: | SEM AVARIAS APARENTES |

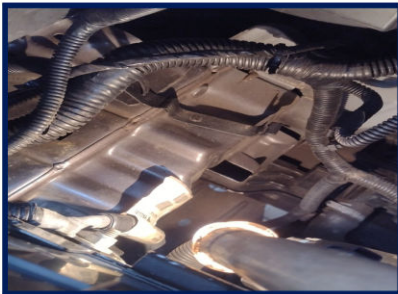
Longarina dianteira/esquerda

| LONGARINA DIANTEI. ESQ.: | SEM AVARIAS APARENTES |

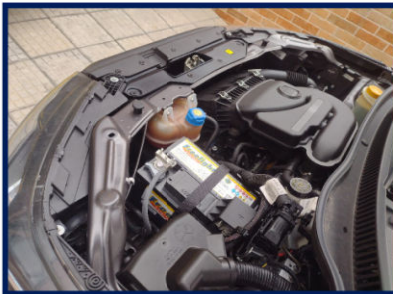
Painel Dianteiro

| PAINEL DIANT. INF./SUP. OU ALMA DO PARACHOQUE: | SEM AVARIAS APARENTES |

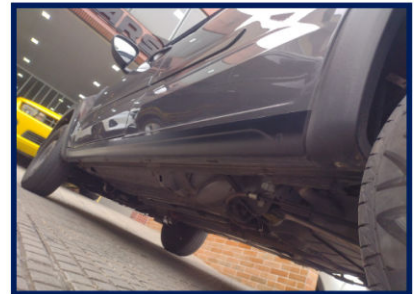
Caixa De Ar Esq

| CAIXA DE AR ESQUERDA.: | SEM AVARIAS APARENTES |

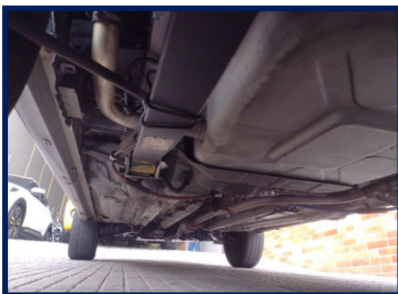
Assoalho Central

| ASSOALHO DO MONOBLOCO (HABITÁCULO, ÁREA VISÍVEL).: | SEM AVARIAS APARENTES (ÁREA VISÍVEL) |

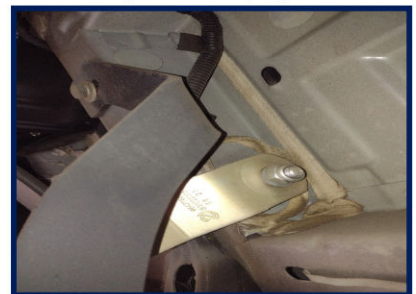
Longarina traseira/esquerda

| LONGARINA TRASEI. ESQ.: | SEM AVARIAS APARENTES |

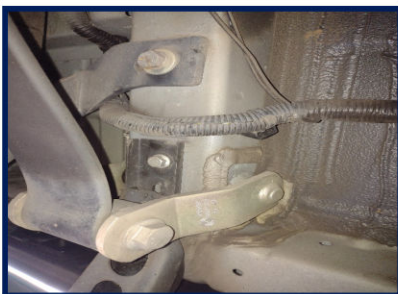
Longarina traseira/direita

| LONGARINA TRASEI. DIR.: | SEM AVARIAS APARENTES |

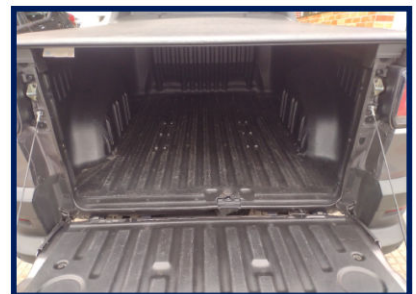
Assoalho Int. Portamalas

| ASSOALHO DO PORTAMALAS / CAÇAMBA.: | SEM AVARIAS APARENTES (ÁREA VISÍVEL) |

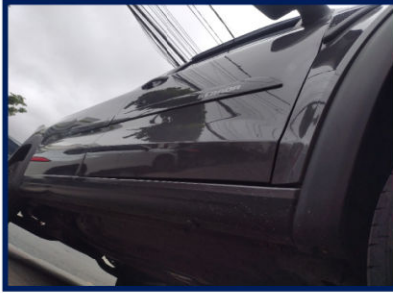
CAIXA DE AR DIR.

| CAIXA DE AR DIREITA.: | SEM AVARIAS APARENTES |
