## APRESENTAÇÃO

| UNIDADE: | MOOCA |

| MARCA: | TOYOTA |
| MODELO: | CCROSS XR5 HYBRID |

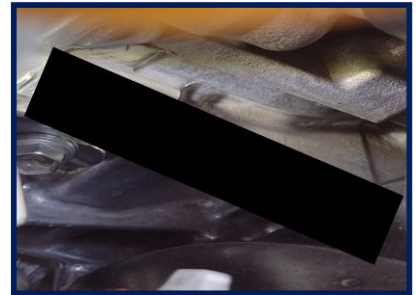
Motor

DENTRO DOS PADRÕES HABITUAIS DO FABRICANTE

COINCIDE PARCIALMENTE COM A BIN, PODENDO SER EXIGIDO REGULARIZAÇÃO PELO ÓRGÃO COMPETENTE

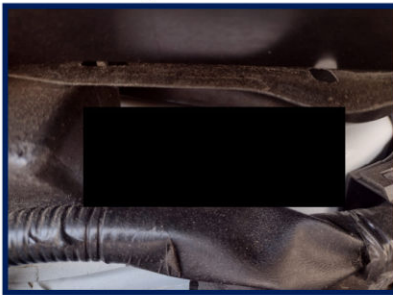
Etiqueta ETA Motor

ETA DENTRO DOS PADRÕES / NUMERAÇÃO COINCIDE COM O CHASSI

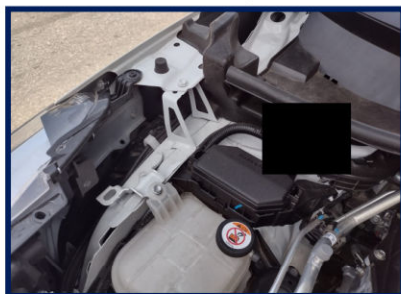
Torre amort diant/direita

| TORRE DO AMORTECEDOR DIANTEI. DIR. : | SEM AVARIAS APARENTES |

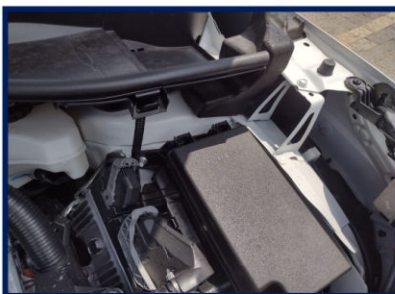
Torre amort diant/esquer

| TORRE DO AMORTECEDOR DIANTEI. ESQ. : | SEM AVARIAS APARENTES |

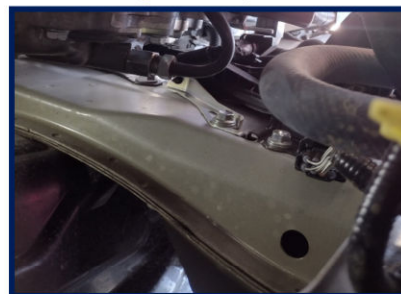
Longarina dianti/direita

| LONGARINA DIANTEI. DIR. : | SEM AVARIAS APARENTES |

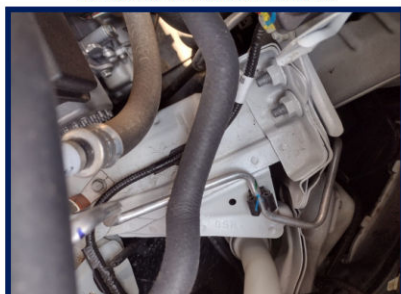
Longarina dianteira/esquerda

| LONGARINA DIANTEI. ESQ. : | SEM AVARIAS APARENTES |

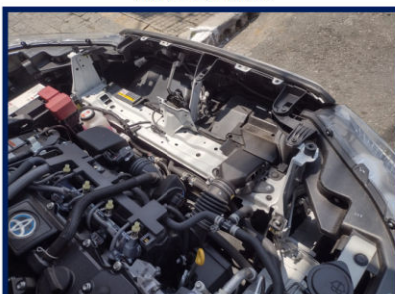
Painel Dianteiro

| PAINEL DIANT. INF./SUP. OU ALMA DO PARACHOQUE: | SEM AVARIAS APARENTES |

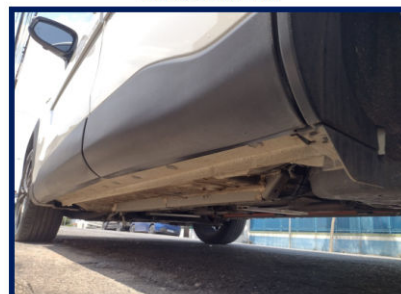
Caixa De Ar Esq

| CAIXA DE AR ESQUERDA . : | SEM AVARIAS APARENTES |

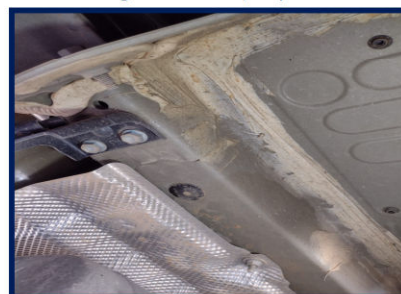
Longarina traseira/esquerda

| LONGARINA TRASEI. ESQ. : | SEM AVARIAS APARENTES |

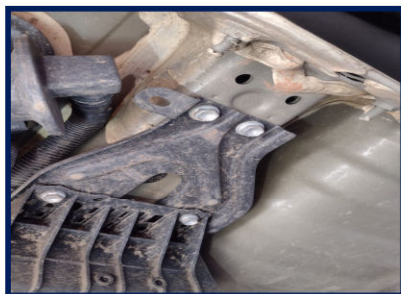
Longarina traseira/direita

| LONGARINA TRASEI. DIR. : | SEM AVARIAS APARENTES |

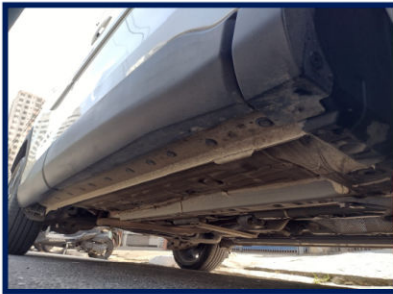
CAIXA DE AR DIR.

| CAIXA DE AR DIREITA . : | SEM AVARIAS APARENTES |
