## LAUDO DE VISTORIA CAUTELAR

**CHEVROLET/S10 ADV FD2**

**2017/ 2018 - BRANCA - ALCOOL/GASOLINA**

**CHEMARAUTO VEICULOS LTDA**

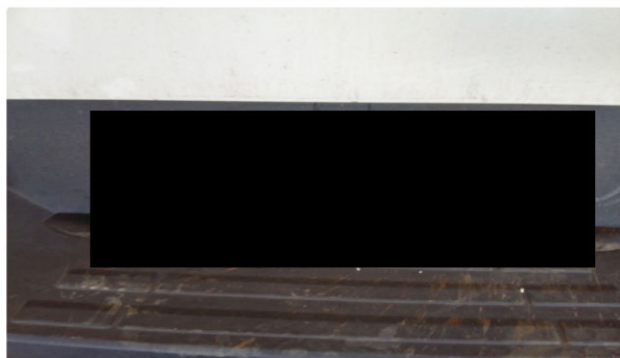
Placas (PIV)

✓ 208 - Sem vestígios de irregularidades.

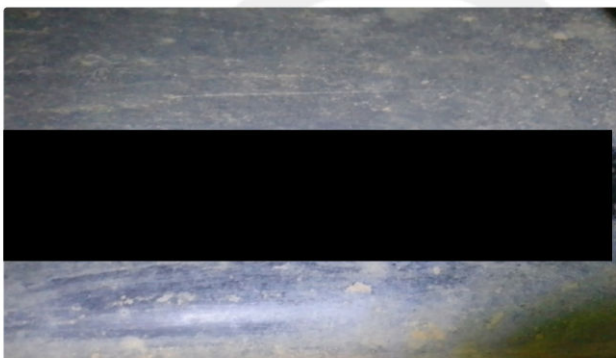
Gravação do Chassi

✓ 018 - Gravação identificadora sem vestígios aparentes de adulteração.

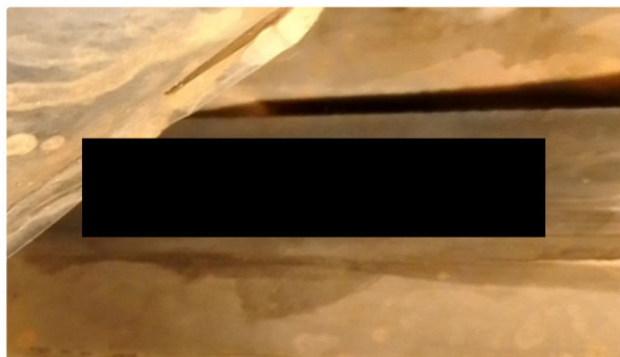
Gravação do Motor

✓ 018 - Gravação identificadora sem vestígios aparentes de adulteração.

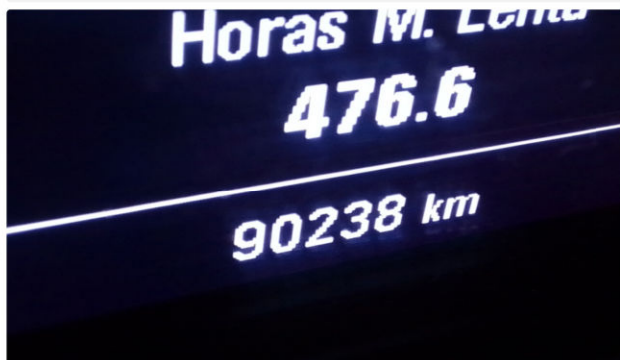
Hodômetro

✓ 249 - Registro fotografado/observado.

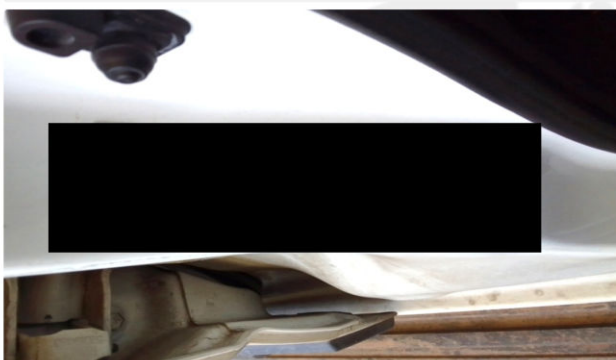
Eta/VIS

✓ 249 - Registro fotografado/observado.

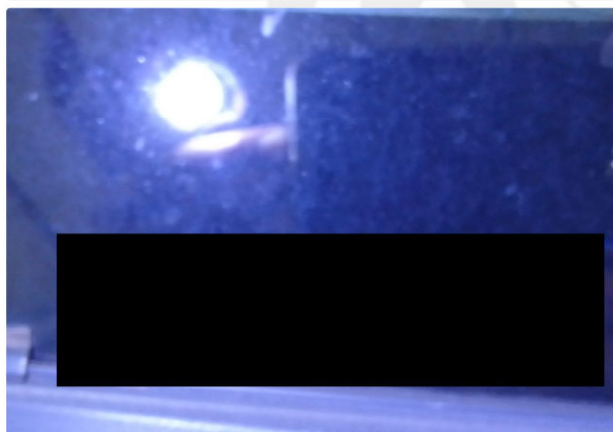
Gravação do VIS no vidro

✓ 128 - Não original
