## LAUDO DE VISTORIA CAUTELAR

**HYUNDAI/HB20 1.6A COMF**

**2018/ 2019 - BRANCA - ALCOOL/GASOLINA**

**CHEMARAUTO VEICULOS LTDA**

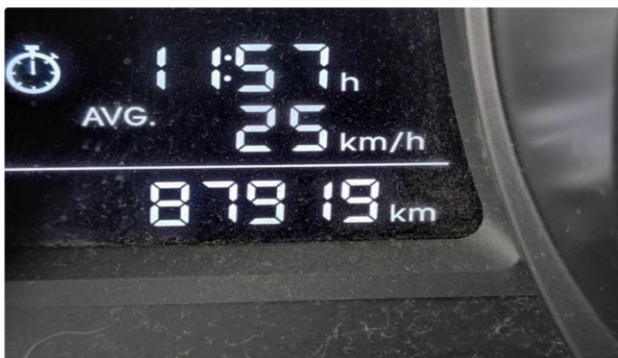
Hodômetro

✓ 249 - Registro fotografado/observado.

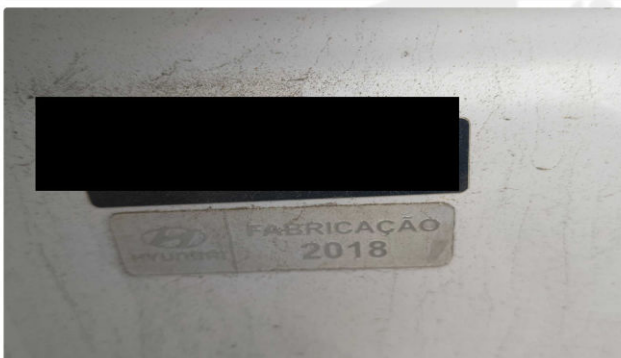
Eta/VIS

✓ 249 - Registro fotografado/observado.
