**APROVADO**

## APRESENTAÇÃO

## DADOS GERAIS DO VEÍCULO

| MODELO: | I/HYUNDAI I30 2.0 |

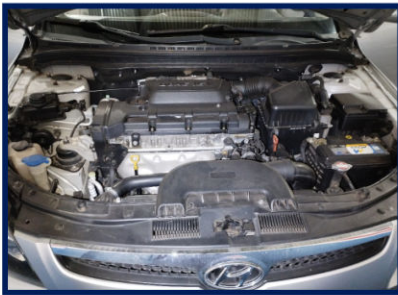
Câmbio

NUMERAÇÃO OBSTRUÍDA (ITEM EXCLUÍDO DO PARECER)

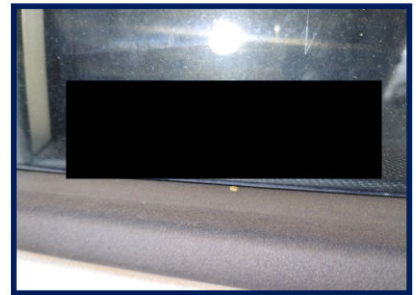
Gravação do vidro

GRAVAÇÃO ORIGINAL / COINCIDE COM O CHASSI

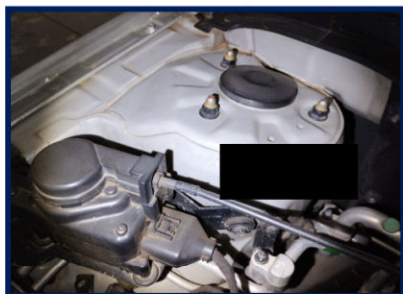
Torre amort diant/direita

| TORRE DO AMORTECEDOR DIANTEI. DIR. : | SEM AVARIAS APARENTES |

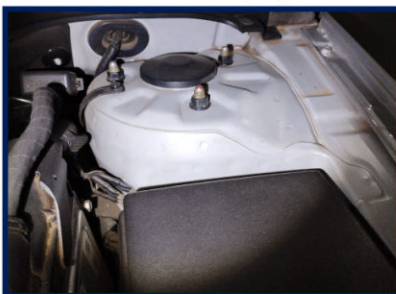
Torre amort diant/esquer

| TORRE DO AMORTECEDOR DIANTEI. ESQ. : | SEM AVARIAS APARENTES |

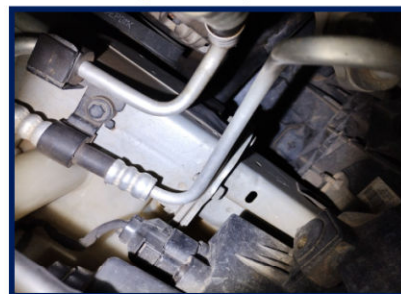
Longarina dianti/direita

| LONGARINA DIANTEI. DIR. : | SEM AVARIAS APARENTES |

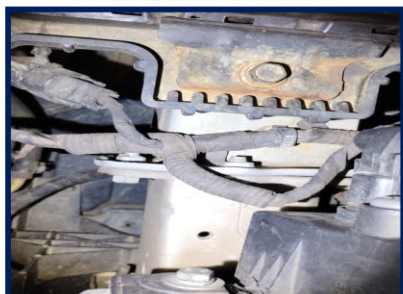
Longarina dianteira/esquerda

| LONGARINA DIANTEI. ESQ. : | SEM AVARIAS APARENTES |

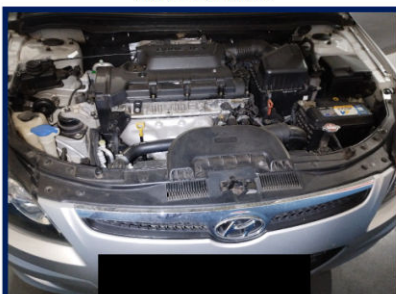
Painel Dianteiro

| PAINEL DIANT. INF./SUP. OU ALMA DO PARACHOQUE: | SEM AVARIAS APARENTES |

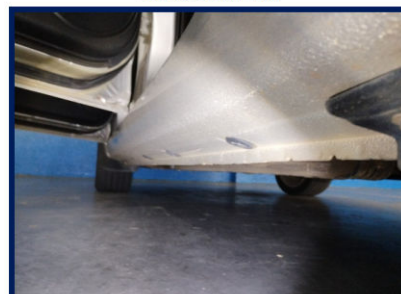
Caixa De Ar Esq

| CAIXA DE AR ESQUERDA . : | SEM AVARIAS APARENTES |

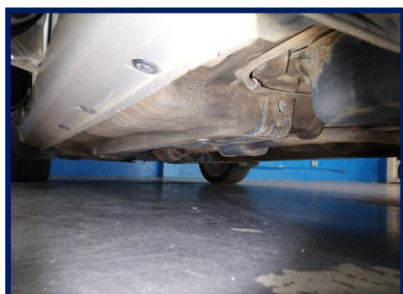
Assoalho Central

| ASSOALHO DO MONOBLOCO (HABITÁCULO, ÁREA VISÍVEL) . : | SEM AVARIAS APARENTES (ÁREA VISÍVEL) |

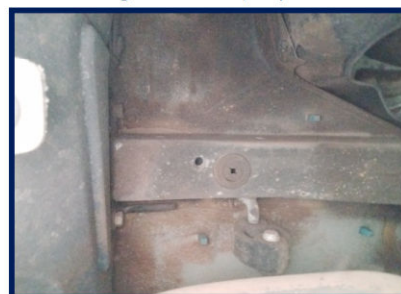
Longarina traseira/esquerda

| LONGARINA TRASEI. ESQ. : | SEM AVARIAS APARENTES |

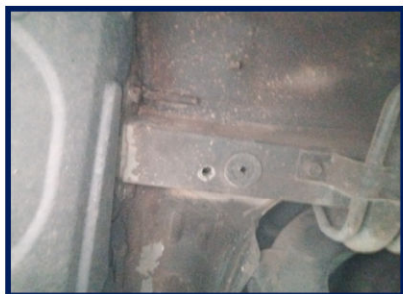
Longarina traseira/direita

| LONGARINA TRASEI. DIR. : | SEM AVARIAS APARENTES |

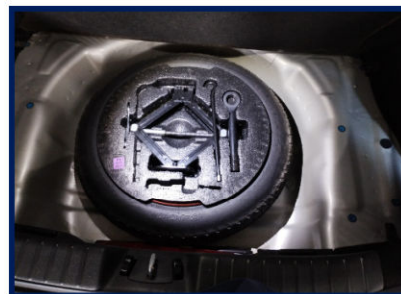
Assoalho Int. Portamalas

| ASSOALHO DO PORTAMALAS / CAÇAMBA . : | SEM AVARIAS APARENTES (ÁREA VISÍVEL) |

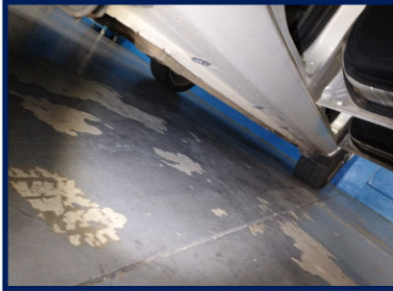
CAIXA DE AR DIR.

| CAIXA DE AR DIREITA . : | SEM AVARIAS APARENTES |
