## LAUDO CAUTELAR VEICULAR - PEQUENO PORTE

| Marca/Modelo: | I/BMW X1 SDRIVE20i VL91 | | | | |
| Ano de Fabricação: | 2013 | Modelo: | 2014 | Solicitante Laudo: | [REDACTED] |

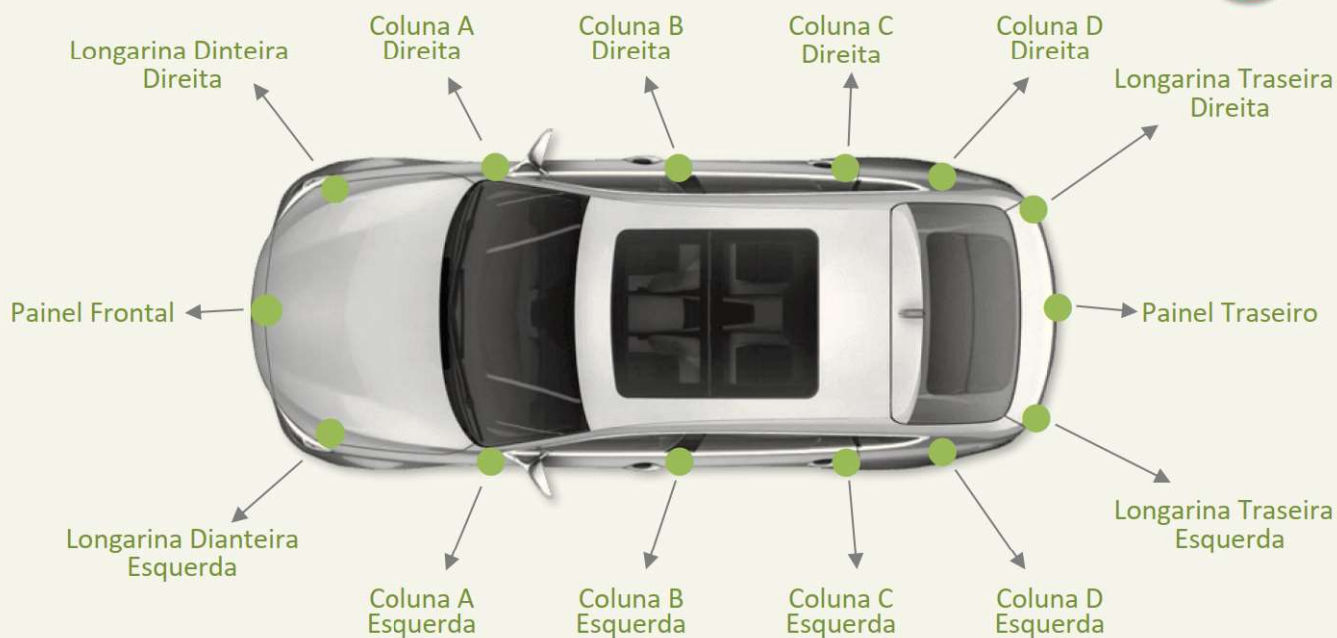
## Detalhe da Situação Estrutural

Observações: VEÍCULO POSSUI RETOQUES DE PINTURA.

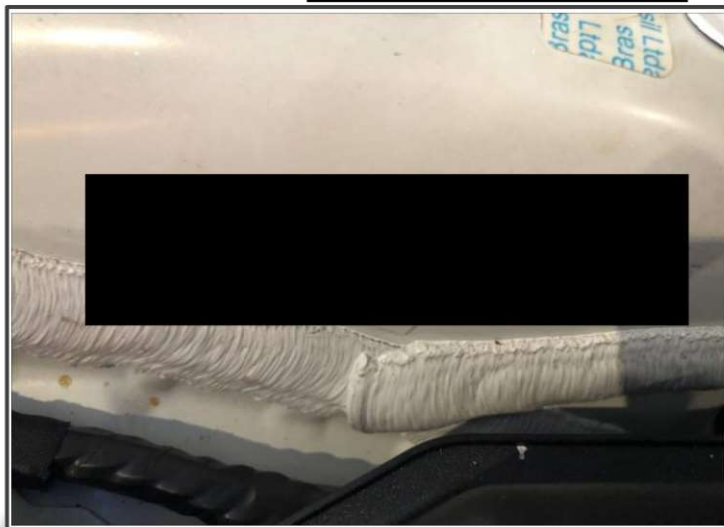
Macro Foto Nº Chassi:

- ✓ NÃO Apresentava Indícios Evidentes de Adulteração (Chassi ORIGINAL).
- ✓ Efetuada a Pesquisa da Ficha de Montagem do Veículo; Constatou-se que o Chassi era Original de Fábrica.

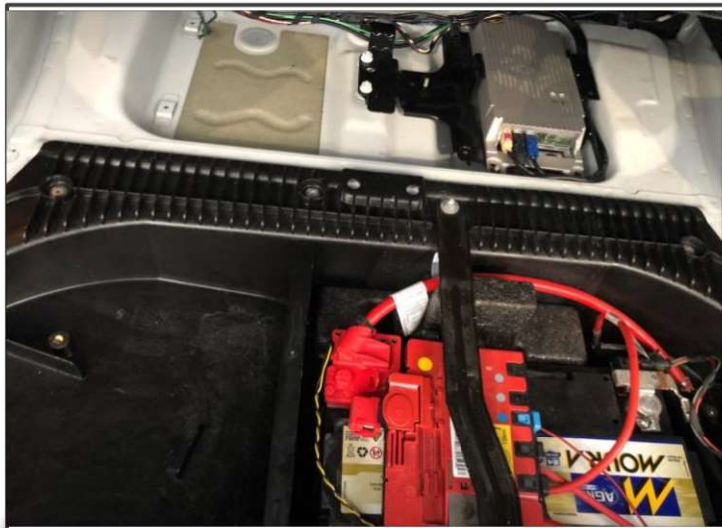
Itens Obrigatórios: Equipamentos Obrigatórios OK

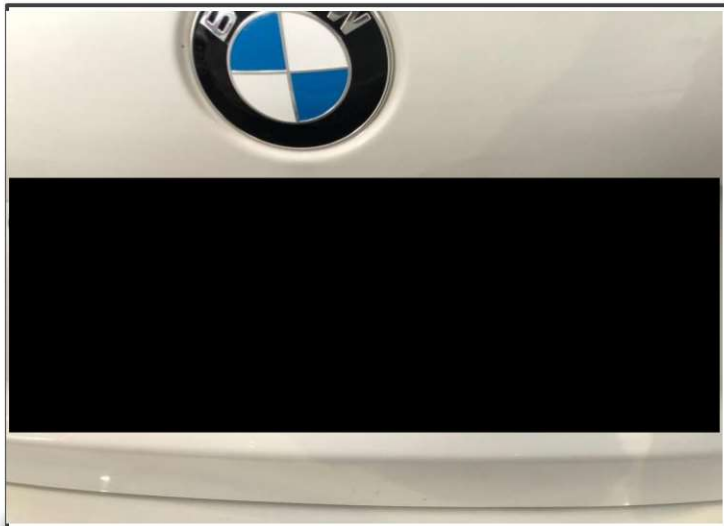
→ Macro Foto do QR Code/Lacre da Placa

CRCode: Não Violado Placa: Mercosul

Situação da Placa: A PLACA ESTÁ OK

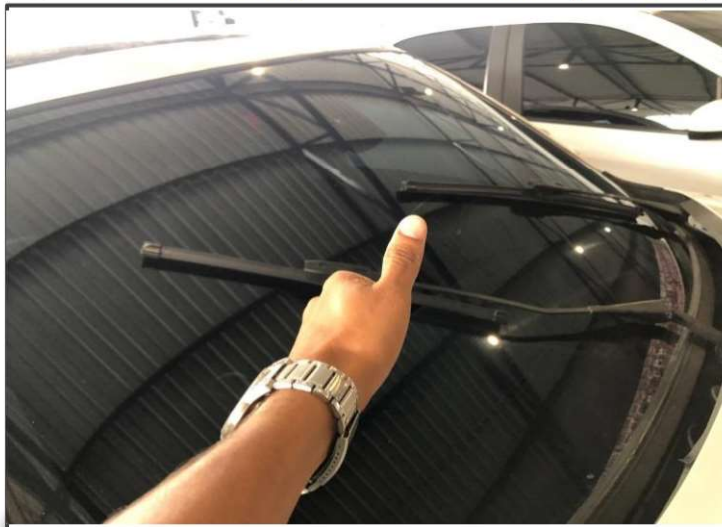
→ Foto das Condições do vidro dianteiro (Para-brisa)

- Dianteiro (Para-Brisas) ⚠ Vidro Não Original (Grav. Paralela).
- Porta Dianteira Esquerda: ✓ Vidro Original.
- Porta Traseira Esquerda: ✓ Vidro Original.
- Lateral Traseira Esquerda: ✓ Vidro Originalmente Sem Gravação.
- Vidro Traseiro: ✓ Vidro Original.
