APRESENTAÇÃO

DADOS GERAIS DO VEÍCULO

| MARCA: | MERCEDES BENZ |
| MODELO: | I/M.BENZ AMG CLA35 4M |

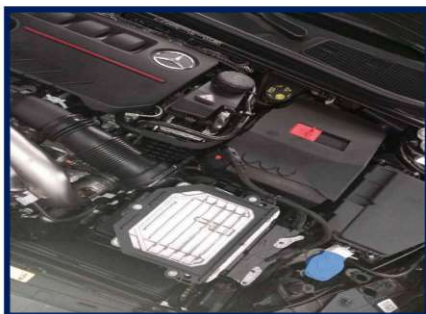
Câmbio

NUMERAÇÃO OBSTRUÍDA (ITEM EXCLUÍDO DO PARECER)

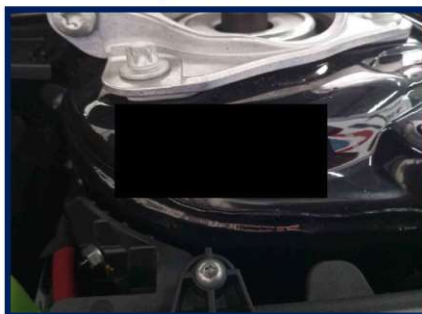
Etiqueta ETA Motor

ETA DENTRO DOS PADRÕES / NUMERAÇÃO COINCIDE COM O CHASSI

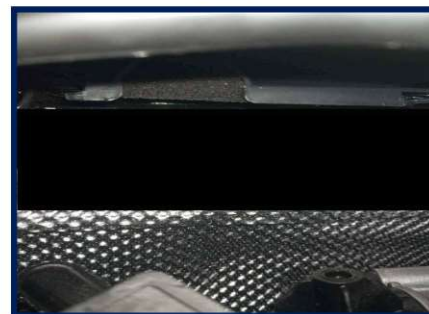
Chassi

DENTRO DOS PADRÕES HABITUAIS DO FABRICANTE

REGIÃO ÍNTEGRA

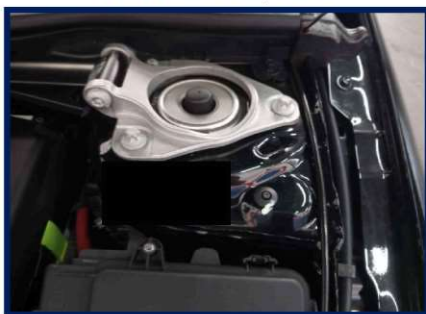
Torre amort diant/direita

| TORRE DO AMORTECEDOR DIANTEI. DIR. : | SEM AVARIAS APARENTES |

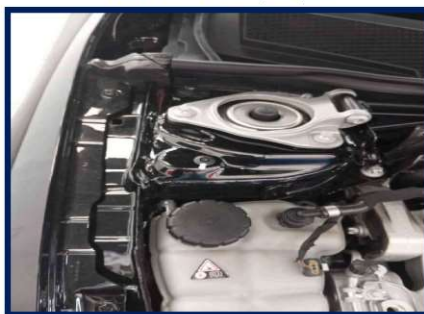
Torre amort diant/esquer

| TORRE DO AMORTECEDOR DIANTEI. ESQ. : | SEM AVARIAS APARENTES |

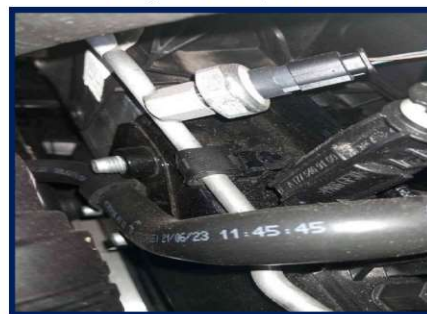
Longarina dianti/direita

| LONGARINA DIANTEI. DIR. : | SEM AVARIAS APARENTES |

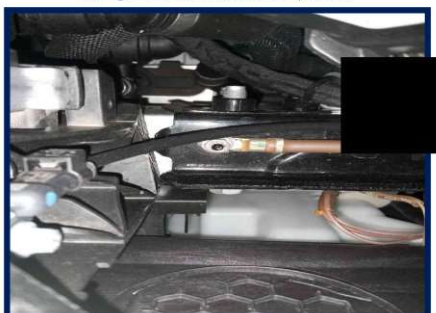
Longarina dianteira/esquerda

| LONGARINA DIANTEI. ESQ. : | SEM AVARIAS APARENTES |

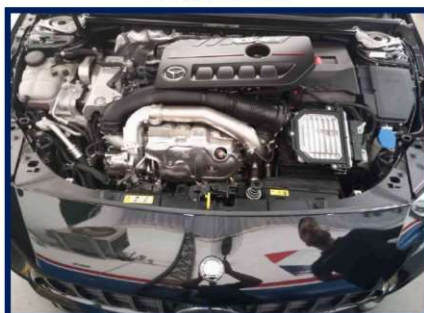
Painel Dianteiro

| PAINEL DIANT. INF./SUP. OU ALMA DO PARACHOQUE: | SEM AVARIAS APARENTES |

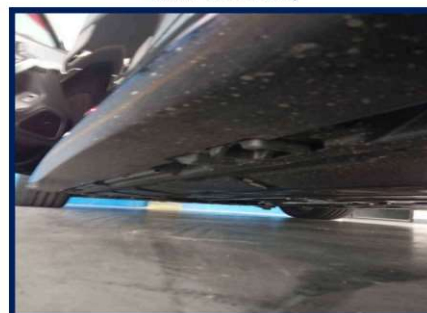
Caixa De Ar Esq

| CAIXA DE AR ESQUERDA . : | SEM AVARIAS APARENTES |

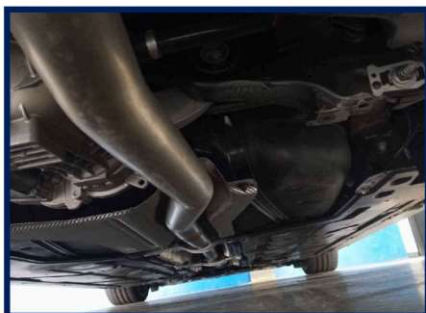
Assoalho Central

| ASSOALHO DO MONOBLOCO (HABITÁCULO, ÁREA VISÍVEL) . : | SEM AVARIAS APARENTES (ÁREA VISÍVEL) |

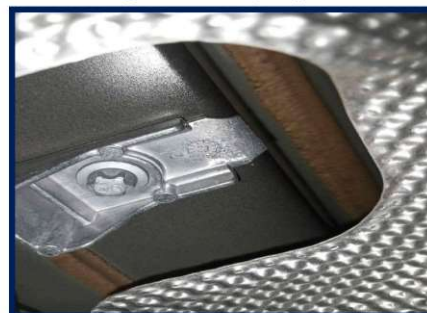
Longarina traseira/esquerda

| LONGARINA TRASEI. ESQ. : | SEM AVARIAS APARENTES |

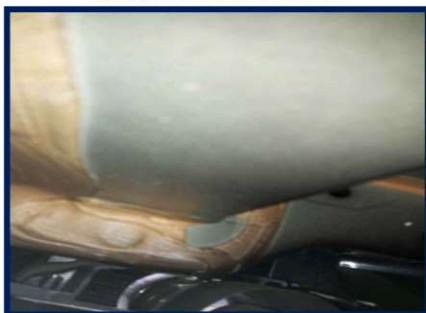
Longarina traseira/direita

| LONGARINA TRASEI. DIR. : | SEM AVARIAS APARENTES |

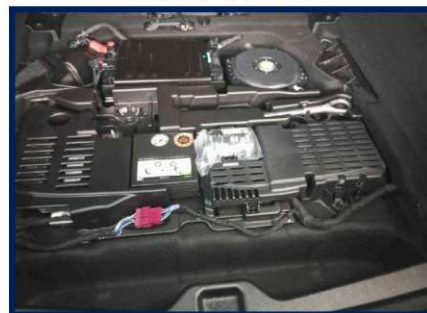
Assoalho Int, Portamalas

| ASSOALHO DO PORTAMALAS / CAÇAMBA . : | SEM AVARIAS APARENTES (ÁREA VISÍVEL) |

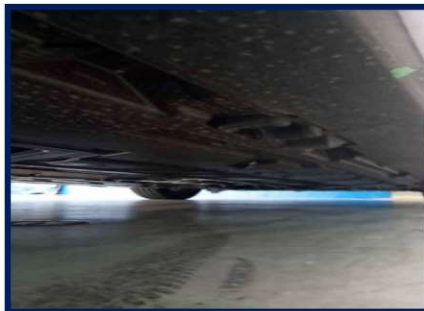
CAIXA DE AR DIR.

| CAIXA DE AR DIREITA . : | SEM AVARIAS APARENTES |
