## Relatório de Vistoria Completo

| Marca/Modelo:<br>GM TRACKER | Combustível:<br>ALCOOL/GASOLINA | Placa:<br>[REDACTED] | Data Emissão CRLV:<br>11/06/24 |
| Kilometragem:<br>79211 | Renavam:<br>[REDACTED] | Data Emissão CRV:<br>[REDACTED] | Fabricação/Modelo:<br>2017 2018 |

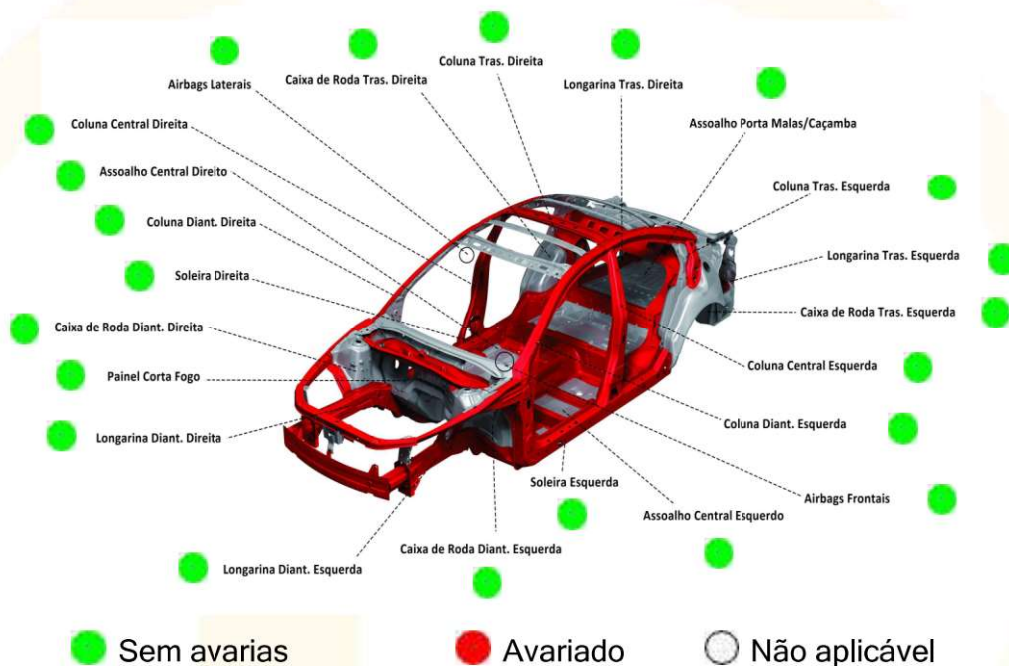
CONFORME O PREVISTO NOS ANEXOS I À IV DA RESOLUÇÃO 544/2015 DO CONTRAN, ESTE VEÍCULO APRESENTA SUA ESTRUTURA:

ÍNTEGRA, NÃO EXIBINDO REPAROS QUE DENOTEM A OCORRÊNCIA DE EMBATE RELEVANTE.
