## LAUDO DE PERÍCIA CAUTELAR

Marca, Modelo e Ano fabricação/Modelo  
**I/AUDI Q3 1.4TFSI/I/AUDI Q3 1.4TFSI**  
**2021/ 2022 - BRANCA - GASOLINA**

Solicitante  
**AUDICAR**

**APROVADO**

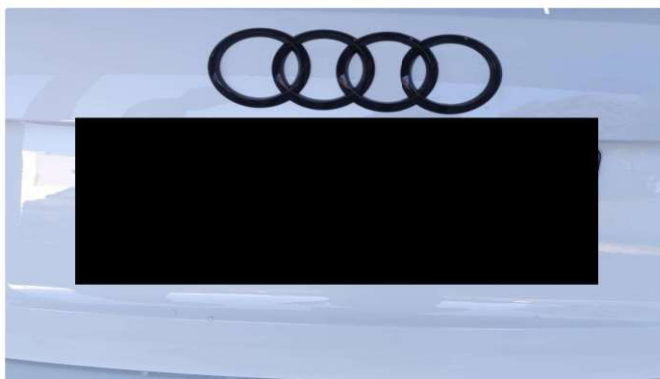
Placas (PIV)

✓ 208 - Sem vestígios de irregularidades.

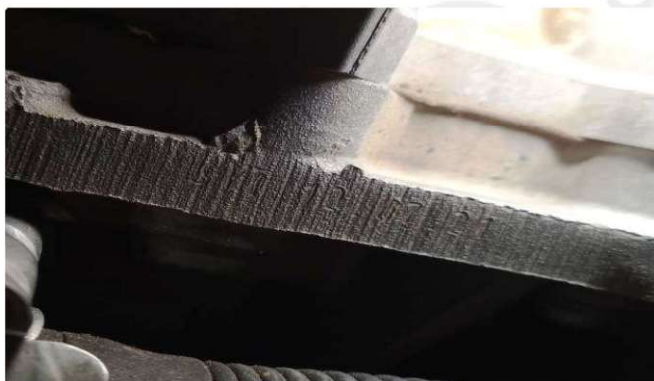
Gravação do Câmbio

✓ 018 - Gravação identificadora sem vestígios aparentes de adulteração.  
✓ 074 - Não registrada nos bancos de dados dos órgãos competentes / BIN

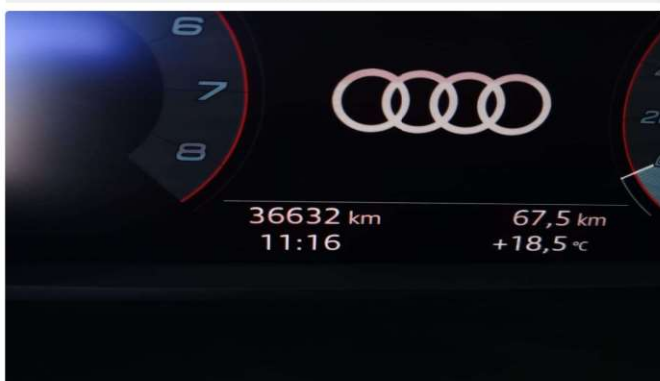
Hodômetro

✓ 249 - Registro fotografado/observado.
