PLACA [REDACTED]  
MODELO DO VEÍCULO: HONDA/HR-V EX CVT

**CAUTELAR V1**

DADOS GERAIS DO VEÍCULO

| DATA DE VISTORIA: | 18/06/2024 12:20:09 |

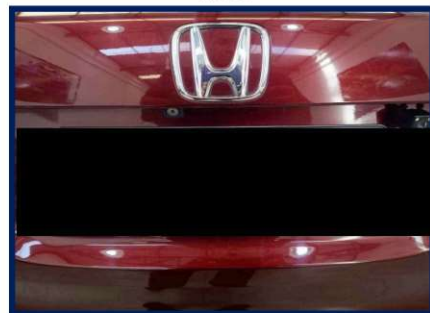
Placa

PLACA E TARJETA EM CONFORMIDADE

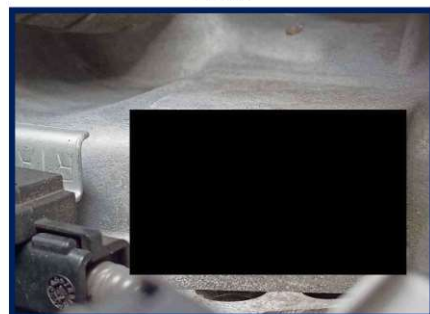
Motor

DENTRO DOS PADRÕES

É A MESMA QUE CONSTA NA BIN

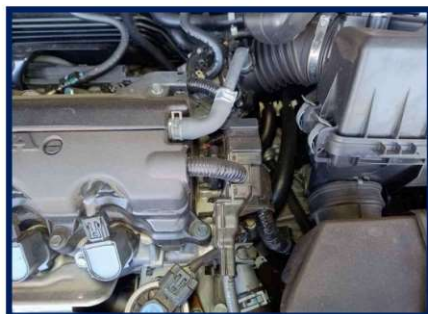
Câmbio

OBSTRUÍDA

OBSTRUÍDA / SEM ACESSO (ITEM EXCLUÍDO DE PARECER)

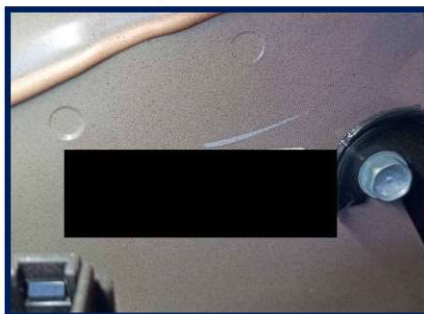
Etiqueta ETA Motor

| ETA - COMPARTIMENTO MOTOR : | ORIGINAL / DENTRO DOS PADRÕES DO FABRICANTE |

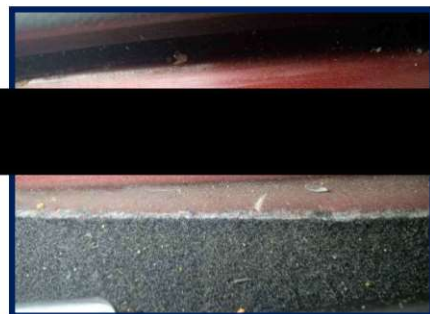
Chassi

DENTRO DOS PADRÕES DO FABRICANTE

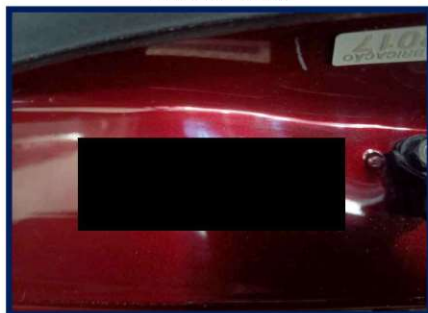
Foto eta coluna

| ETA - BATENTE DA PORTA : | ORIGINAL / DENTRO DOS PADRÕES DO FABRICANTE |

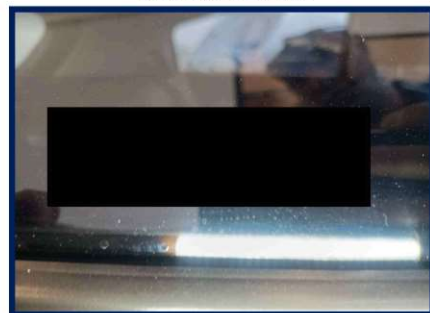
Gravação do vidro

| VIDRO DIANTEIRO (PARA-BRISA): | ORIGINAL / DENTRO DOS PADRÕES DO FABRICANTE |
