SITUAÇÃO GERAL

APROVADO

DADOS GERAIS DO VEÍCULO

| MODELO: | LR EVOQUE P250FF HSE D |

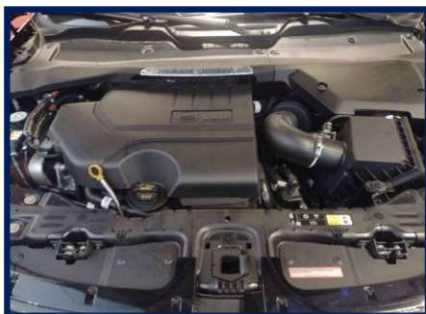
Câmbio

NUMERAÇÃO OBSTRUÍDA (ITEM EXCLUÍDO DO PARECER)

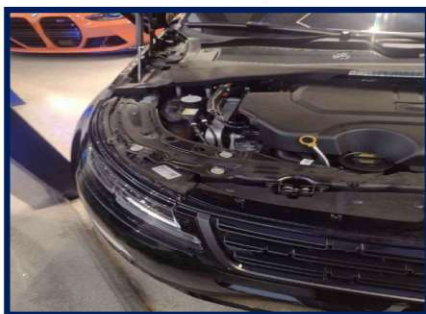
Torre amort diant/direita

| TORRE DO AMORTECEDOR DIANTEI. DIR. : | SEM AVARIAS APARENTES |

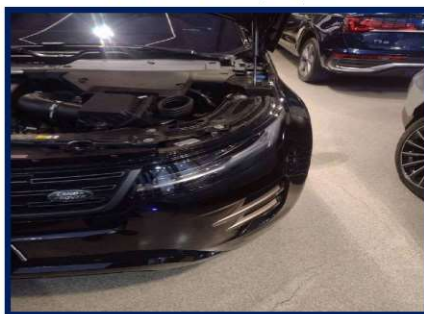
Torre amort diant/esquer

| TORRE DO AMORTECEDOR DIANTEI. ESQ. : | SEM AVARIAS APARENTES |

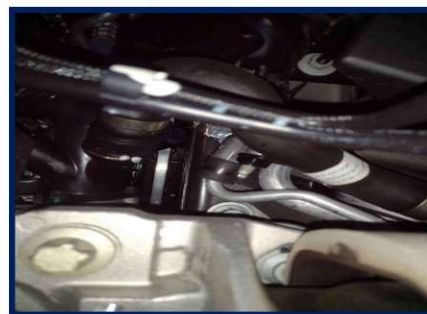
Longarina dianti/direita

| LONGARINA DIANTEI. DIR. : | SEM AVARIAS APARENTES |

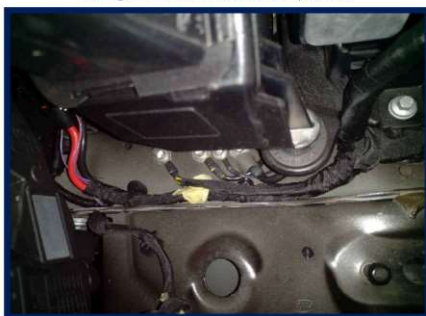
Longarina dianteira/esquerda

| LONGARINA DIANTEI. ESQ. : | SEM AVARIAS APARENTES |

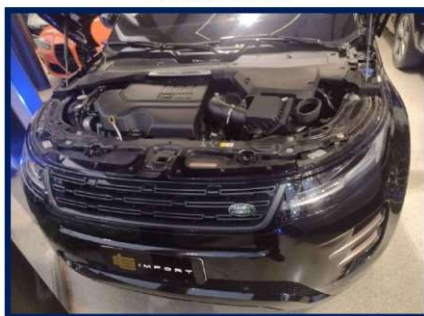
Painel Dianteiro

| PAINEL DIANT. INF./SUP. OU ALMA DO PARACHOQUE: | SEM AVARIAS APARENTES |

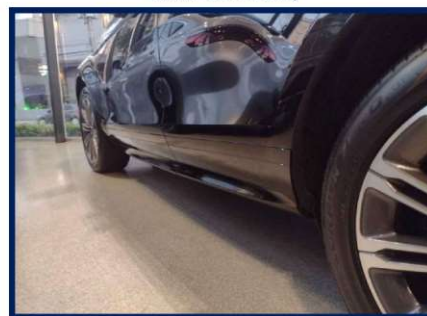
Caixa De Ar Esq

| CAIXA DE AR ESQUERDA . : | SEM AVARIAS APARENTES |

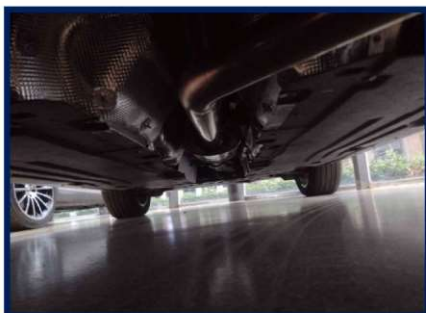
Assoalho Central

| ASSOALHO DO MONOBLOCO (HABITÁCULO, ÁREA VISÍVEL) . : | SEM AVARIAS APARENTES (ÁREA VISÍVEL) |

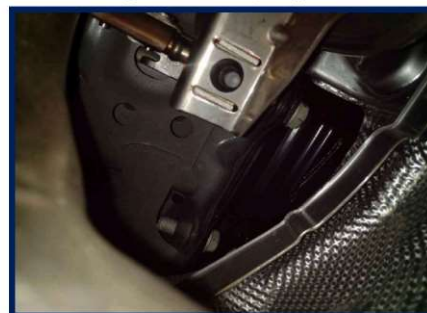
Longarina traseira/esquerda

| LONGARINA TRASEI. ESQ. : | SEM AVARIAS APARENTES |

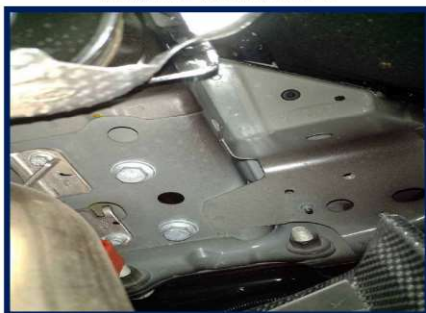
Longarina traseira/direita

| LONGARINA TRASEI. DIR. : | SEM AVARIAS APARENTES |

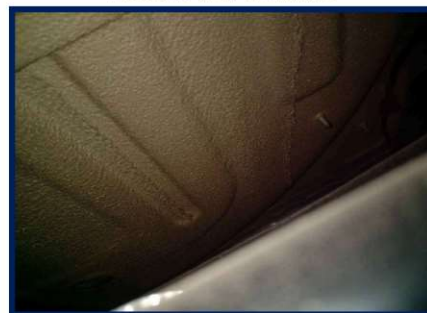
Assoalho Int. Portamalas

| ASSOALHO DO PORTAMALAS / CAÇAMBA . : | SEM AVARIAS APARENTES (ÁREA VISÍVEL) |

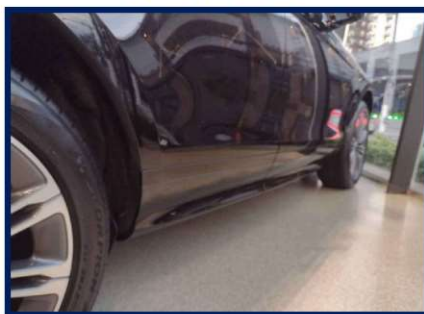
CAIXA DE AR DIR.

| CAIXA DE AR DIREITA . : | SEM AVARIAS APARENTES |
