## SITUAÇÃO GERAL

## DADOS GERAIS DO VEÍCULO

| DATA DE VISTORIA: | 09/07/2024 16:57:33 |
| MODELO: | AUDI Q5 SB P-HIBRIDO |

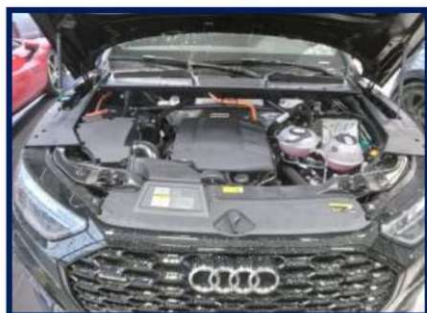
Câmbio

NUMERAÇÃO OBSTRUÍDA (ITEM EXCLUÍDO DO PARECER)

NÃO POSSUI CADASTRO NA BIN

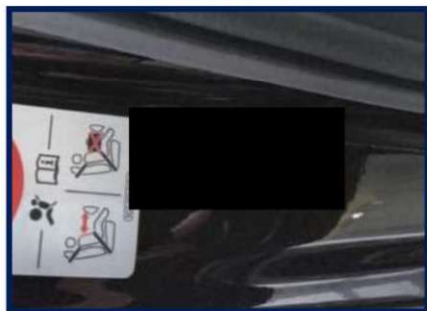
Foto eta coluna

ETA DENTRO DOS PADRÕES / NUMERAÇÃO COINCIDE COM O CHASSI

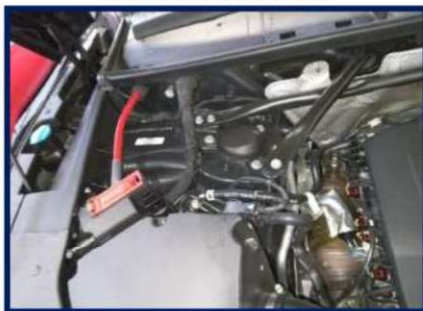
Torre amort diant/direita

| TORRE DO AMORTECEDOR DIANTEI. DIR. : | SEM AVARIAS APARENTES |

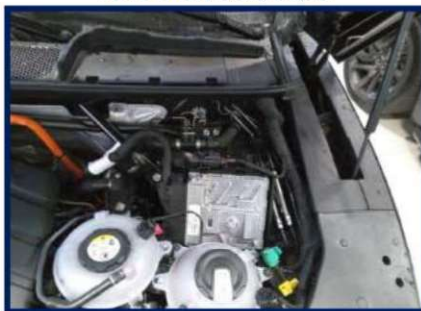
Torre amort diant/esquer

| TORRE DO AMORTECEDOR DIANTEI. ESQ. : | SEM AVARIAS APARENTES |

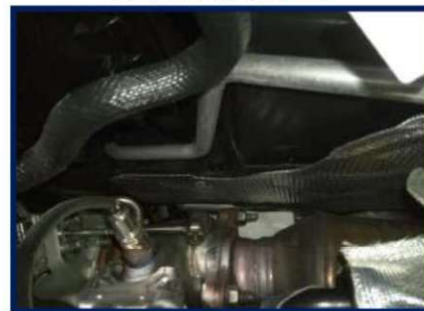
Longarina dianti/direita

| LONGARINA DIANTEI. DIR. : | SEM AVARIAS APARENTES |

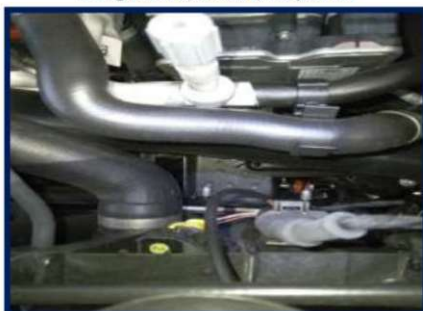
Longarina dianteira/esquerda

| LONGARINA DIANTEI. ESQ. : | SEM AVARIAS APARENTES |

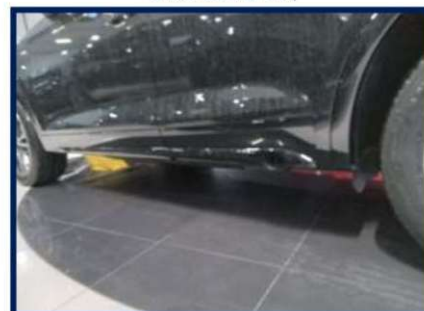
Caixa De Ar Esq

| CAIXA DE AR ESQUERDA. : | SEM AVARIAS APARENTES |

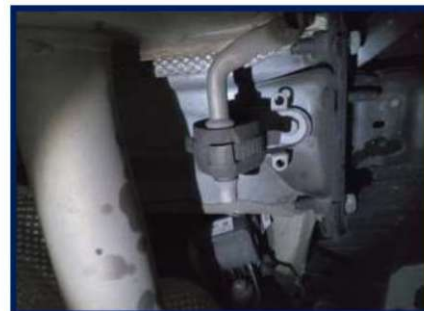
Longarina traseira/esquerda

| LONGARINA TRASEI. ESQ. : | SEM AVARIAS APARENTES |

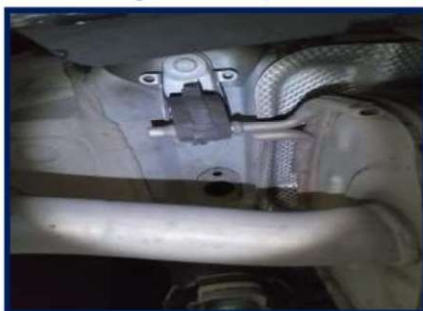
Longarina traseira/direita

| LONGARINA TRASEI. DIR. : | SEM AVARIAS APARENTES |

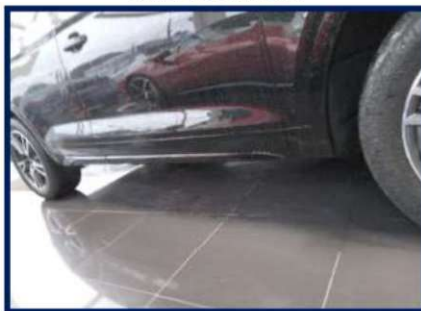
CAIXA DE AR DIR.

| CAIXA DE AR DIREITA. : | SEM AVARIAS APARENTES |
