**LAUDO DE VISTORIA  
CAUTELAR**

**Array/AUDI Q3 14TFSI/Array/AUDI Q3 14TFSI  
2016/ 2017 - PRATA - GASOLINA**

**APROVADO**

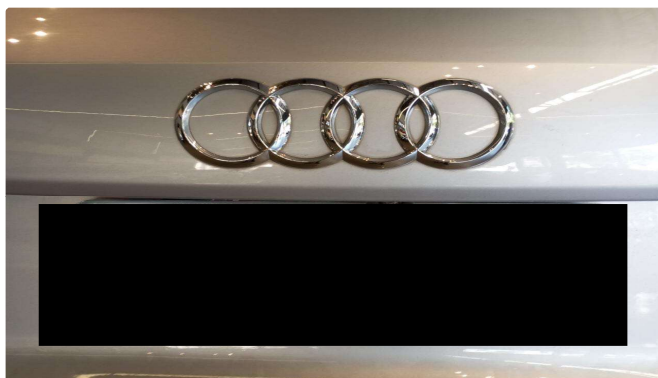
Placas (PIV)

✓ 208 - Sem vestígios de irregularidades.

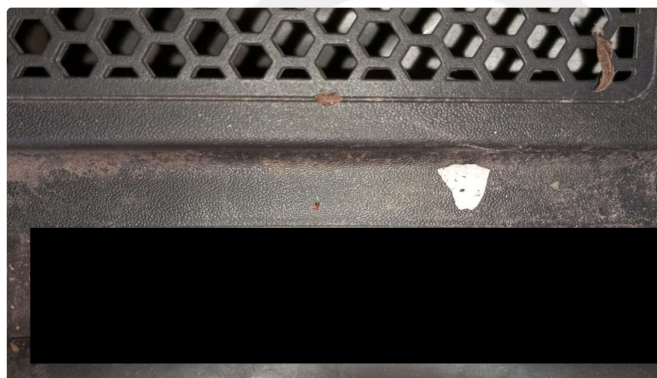
Gravação do Chassi

✓ 018 - Gravação identificadora sem vestígios aparentes de adulteração.

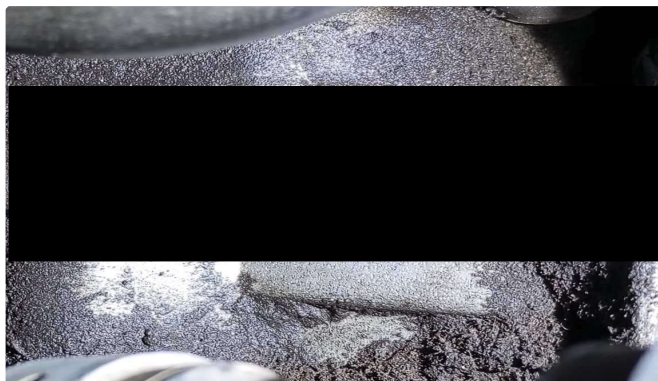
Gravação do Motor

✓ 048 - Gravação identificadora confere com os registros dos bancos de dados oficiais.

✓ 018 - Gravação identificadora sem vestígios aparentes de adulteração.

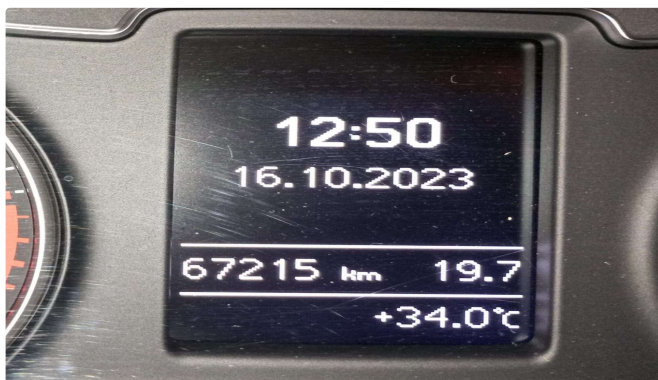
Hodômetro

✓ 249 - Registro fotografado/observado.
