## SITUAÇÃO GERAL

APROVADO

## DADOS GERAIS DO VEÍCULO

| MODELO: | I/M.BENZ AMG GLE53 4M |

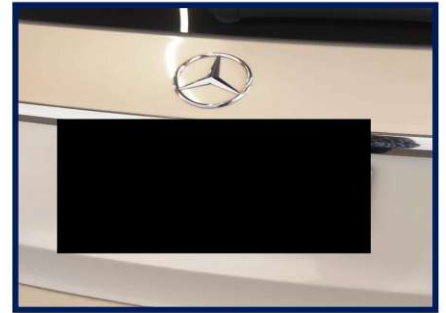
Placa

PLACA DENTROS DOS PADRÕES

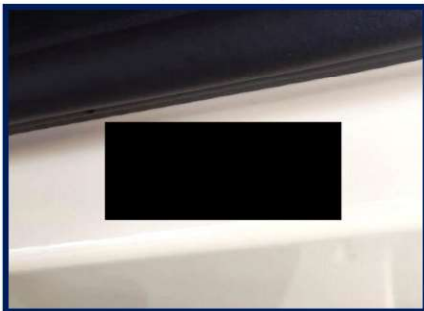
Foto eta coluna

ETA DENTRO DOS PADRÕES / NUMERAÇÃO COINCIDE COM O CHASSI

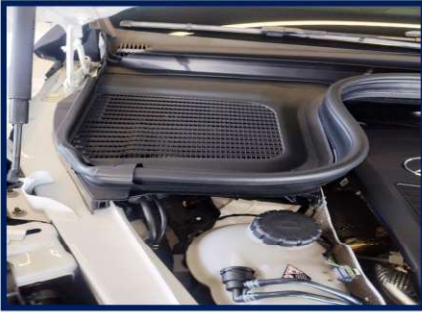
Torre amort diant/direita

| TORRE DO AMORTECEDOR DIANTEI. DIR. : | SEM AVARIAS APARENTES |

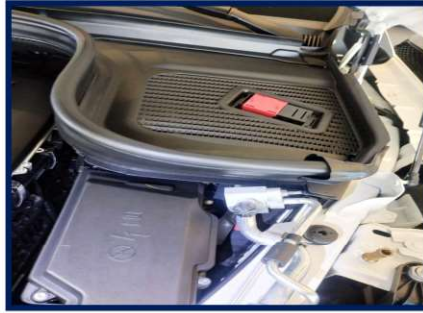
Torre amort diant/esquer

| TORRE DO AMORTECEDOR DIANTEI. ESQ. : | SEM AVARIAS APARENTES |

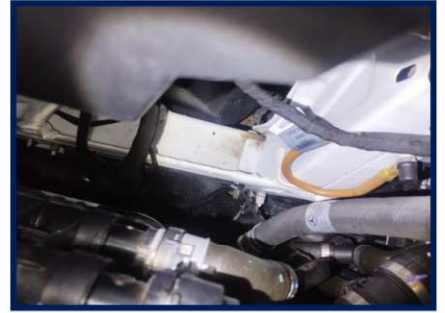
Longarina dianti/direita

| LONGARINA DIANTEI. DIR. : | SEM AVARIAS APARENTES |

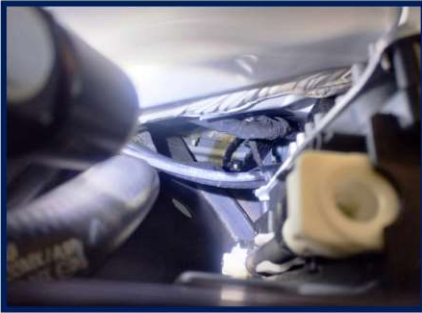
Longarina dianteira/esquerda

| LONGARINA DIANTEI. ESQ. : | SEM AVARIAS APARENTES |

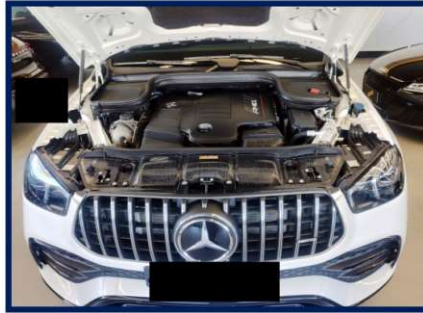
Painel Dianteiro

| PAINEL DIANT. INF./SUP. OU ALMA DO PARACHOQUE: | SEM AVARIAS APARENTES |

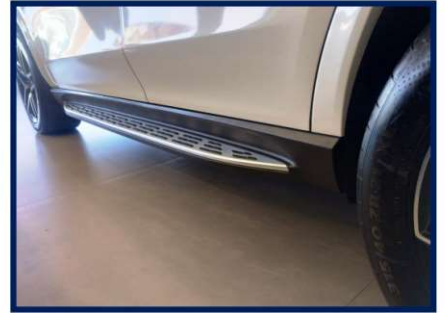
Caixa De Ar Esq

| CAIXA DE AR ESQUERDA. : | SEM AVARIAS APARENTES |

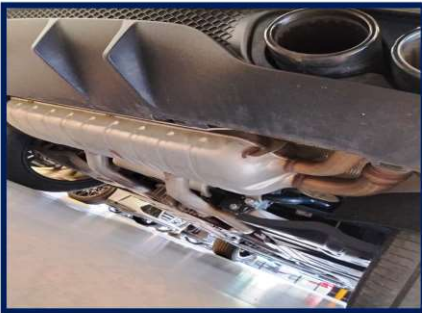
Assoalho Central

| ASSOALHO DO MONOBLOCO (HABITÁCULO, ÁREA VISÍVEL) . : | SEM AVARIAS APARENTES (ÁREA VISÍVEL) |

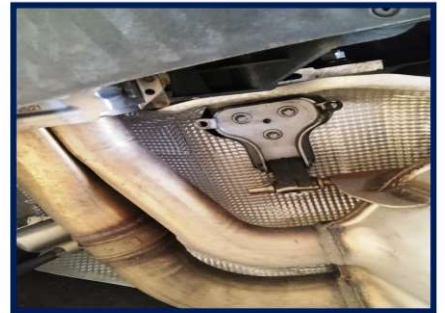
Longarina traseira/esquerda

| LONGARINA TRASEI. ESQ. : | SEM AVARIAS APARENTES |

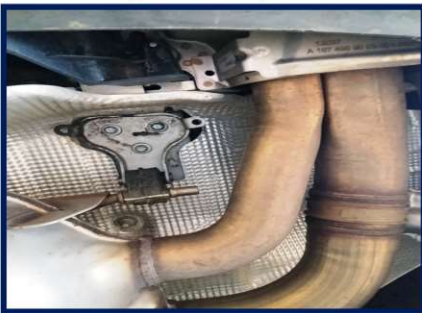
Longarina traseira/direita

| LONGARINA TRASEI. DIR. : | SEM AVARIAS APARENTES |

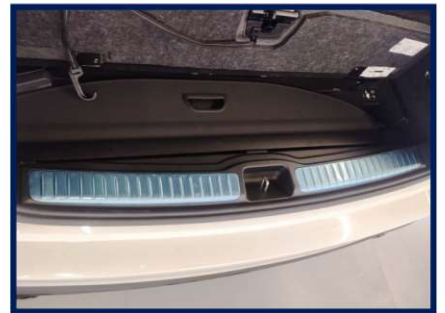
Assoalho Int. Portamalas

| ASSOALHO DO PORTAMALAS / CAÇAMBA . : | SEM AVARIAS APARENTES (ÁREA VISÍVEL) |

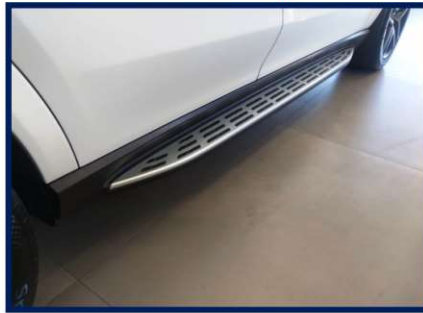
CAIXA DE AR DIR.

| CAIXA DE AR DIREITA. : | SEM AVARIAS APARENTES |
