**LAUDO DE VISTORIA  
CAUTELAR**

I/AUDI A3 SPB 1.8TFSI/I/AUDI A3 SPB 1.8TFSI

2014/ 2014 - PRETA - GASOLINA

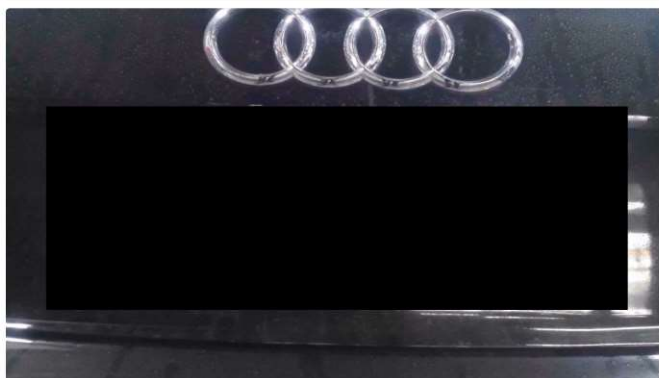
Placas (PIV)

✓ 208 - Sem vestígios de irregularidades.

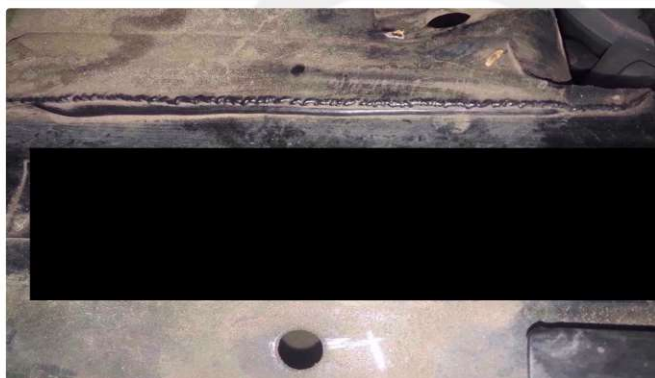
Gravação do Chassi

✓ 018 - Gravação identificadora sem vestígios aparentes de adulteração.

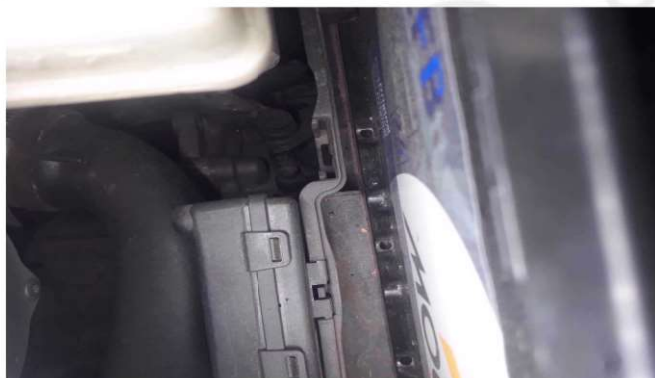
Gravação do Câmbio

✓ 074 - Não registrada nos bancos de dados dos órgãos competentes / BIN

⚠ 066 - Gravação identificadora obstruída/sem acesso (necessária a remoção da obstrução para análise).

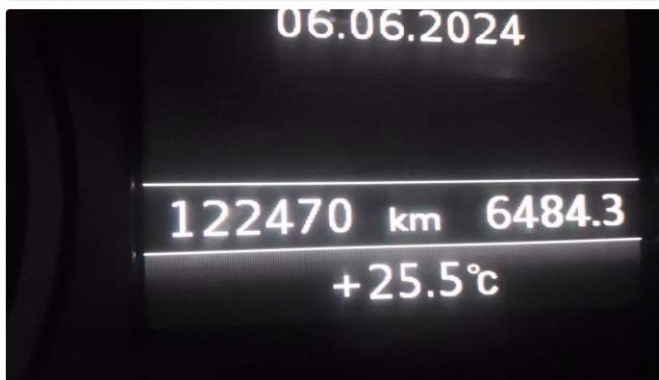
Hodômetro

✓ 249 - Registro fotografado/observado.

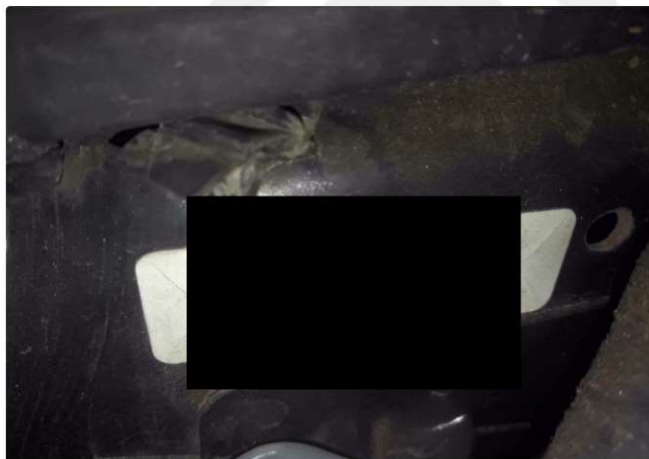
Eta/VIS do compartimento do motor

✓ 8 - Eta original
