SITUAÇÃO GERAL

APROVADO

DADOS GERAIS DO VEÍCULO

| MODELO: | GCHEROKEE LTD CRD |

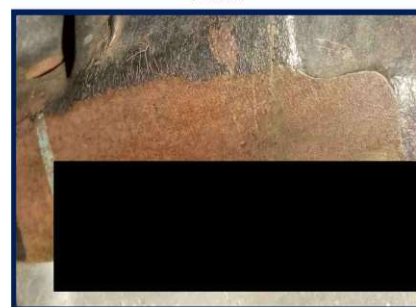
Motor

DENTRO DOS PADRÕES HABITUAIS DO FABRICANTE

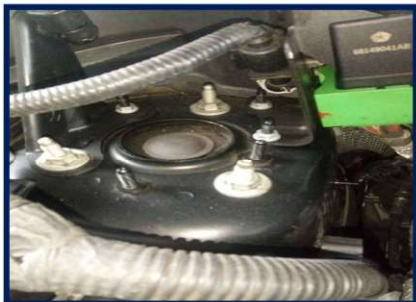
Torre amort diant/direita

| TORRE DO AMORTECEDOR DIANTEI. DIR. : | SEM AVARIAS APARENTES |

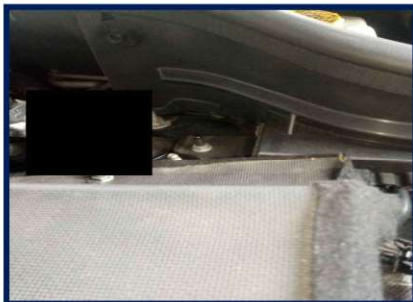
Torre amort diant/esquer

| TORRE DO AMORTECEDOR DIANTEI. ESQ. : | SEM AVARIAS APARENTES |

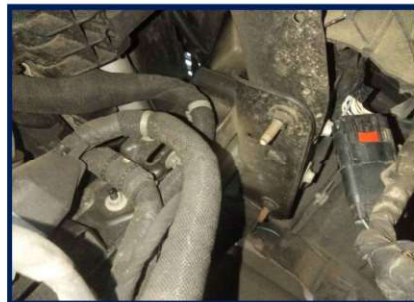
Longarina dianti/direita

| LONGARINA DIANTEI. DIR. : | SEM AVARIAS APARENTES |

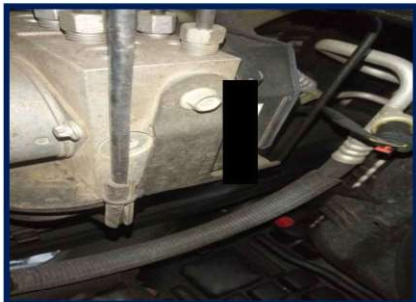
Longarina dianteira/esquerda

| LONGARINA DIANTEI. ESQ. : | SEM AVARIAS APARENTES |

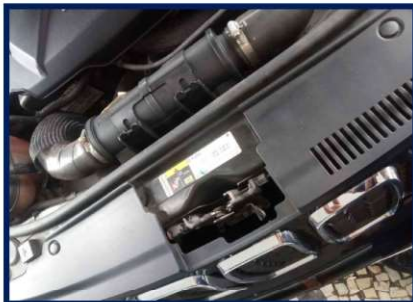
Painel Dianteiro

| PAINEL DIANT. INF./SUP. OU ALMA DO PARACHOQUE: | SEM AVARIAS APARENTES |

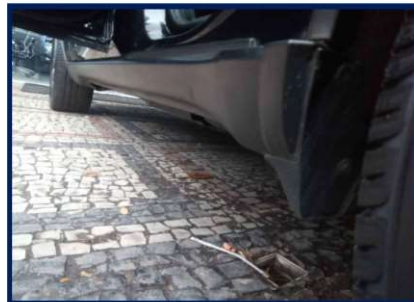
Caixa De Ar Esq

| CAIXA DE AR ESQUERDA . : | SEM AVARIAS APARENTES |

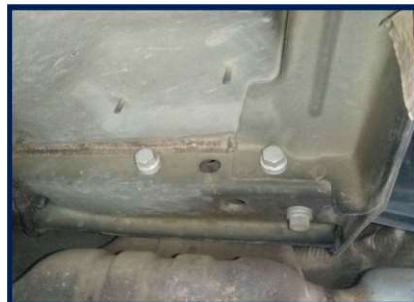
Longarina traseira/esquerda

| LONGARINA TRASEI. ESQ. : | SEM AVARIAS APARENTES |

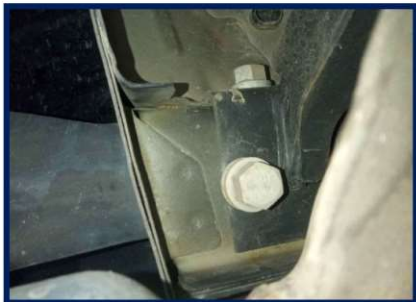
Longarina traseira/direita

| LONGARINA TRASEI. DIR. : | SEM AVARIAS APARENTES |

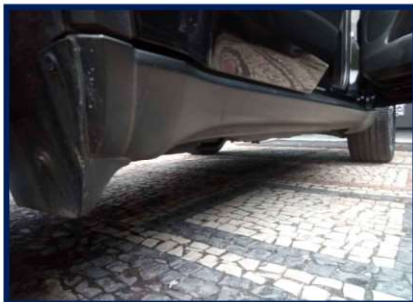
CAIXA DE AR DIR.

| CAIXA DE AR DIREITA . : | SEM AVARIAS APARENTES |
