**DADOS COMPLETOS:**

FOTOGRAFIAS DA VISTORIA:

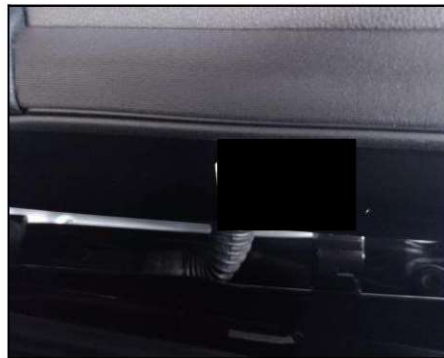
ETIQUETA\_VIS\_COLUNA

01-Original (OK)

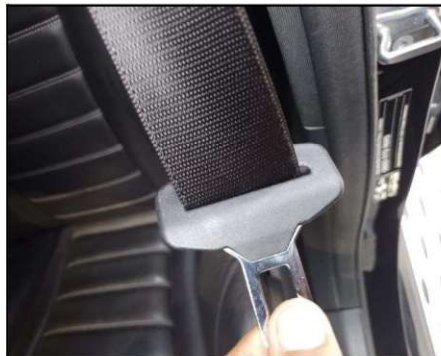
CINTO DE SEGURANÇA

01-compatível com o ano do veículo

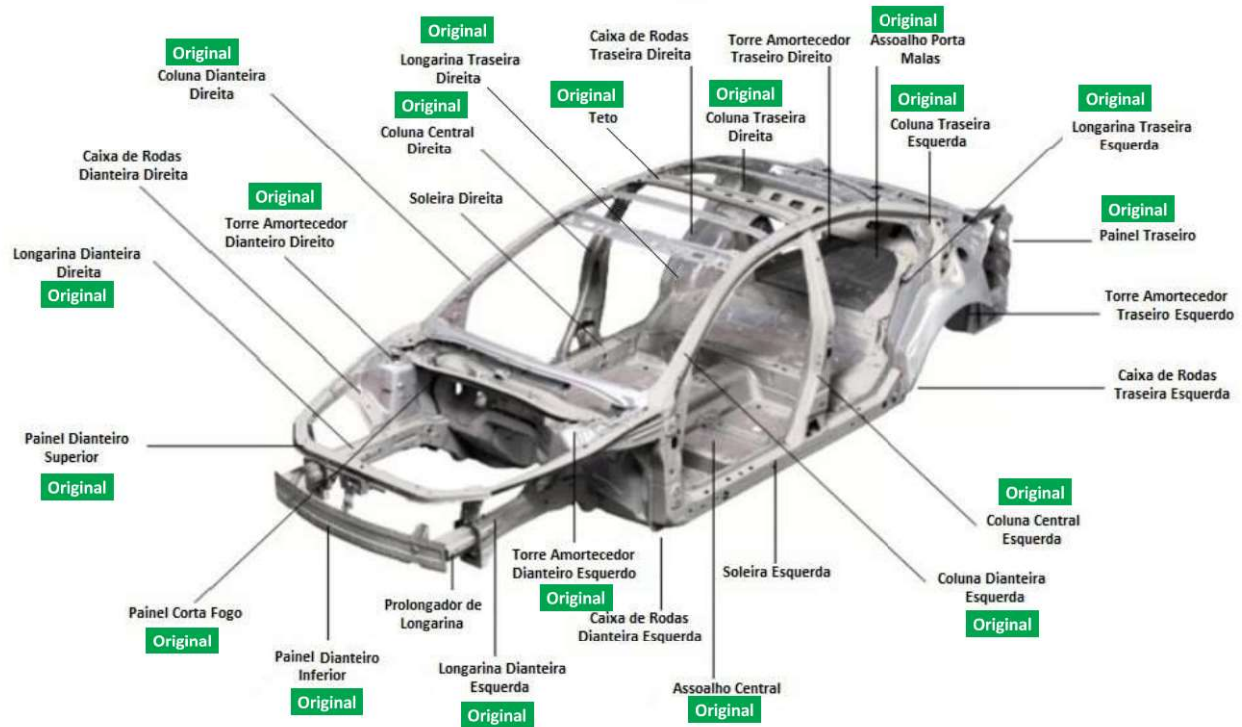
ORIGINALIDADE ESTRUTURAL

01-Não possui vestígio aparente de avaria, corte e/ou reparo significativo nas partes estruturais da carroçaria (OK)
