**DADOS DO SOLICITANTE**

**DADOS DO VEÍCULO - CARACTERÍSTICAS**

Placa	Fabricante	Modelo	Ano Fabricação	Ano Modelo	Cor	Combustível
[REDACTED]	SUZUKI	SUZUKI JIMNY SIE 4YOU	2023	2024	VERDE	GASOLINA
Tipo de Veículo	QtdePassageiros	Potencia	Cilindrada	Tipo de Carroceria	QtdeEixos	KM
PASSEIO	4	108	1462	NÃO INFORMADO	2	5498

**PARECER TÉCNICO****APROVADO****OBSERVAÇÕES****ITENS DE IDENTIFICAÇÃO****NUMERAÇÃO DO CHASSI**

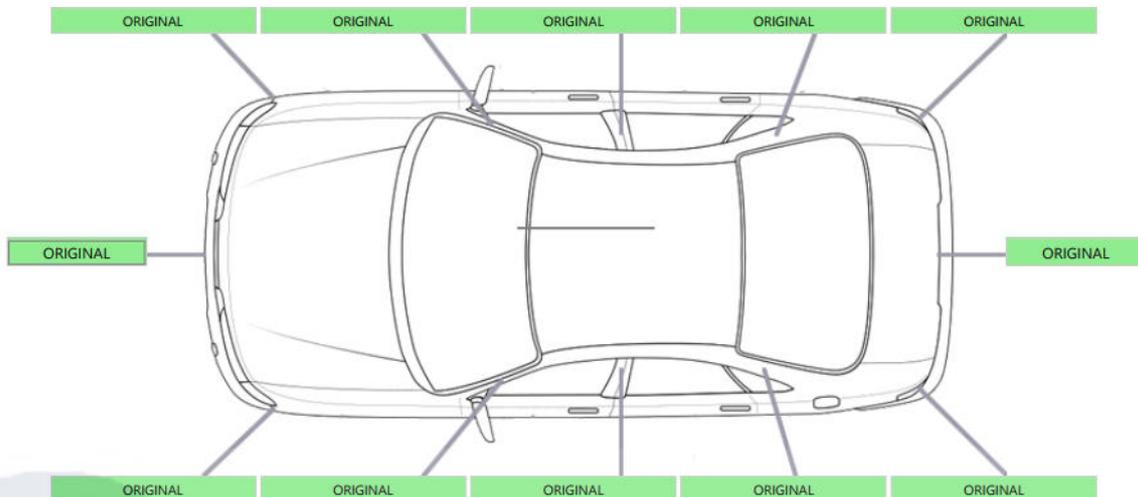
**NÃO APRESENTA CORTES E/OU REPAROS APARENTES.  
NÃO APRESENTA VESTÍGIOS APARENTES DE COLISÃO.**

**ORIGINAL** LONGARINA DIANTEIRA ESQUERDA  
**ORIGINAL** LONGARINA TRASEIRA ESQUERDA  
**ORIGINAL** COLUNA DIANTEIRA ESQUERDA  
**ORIGINAL** COLUNA CENTRAL ESQUERDA  
**ORIGINAL** COLUNA TRASEIRA ESQUERDA  
**ORIGINAL** PAINEL TRASEIRO  
**ORIGINAL** CAIXA DE AR ESQUERDA  
**ORIGINAL** TORRE DE AMORTECEDOR DIANTEIRA ESQUERDA  
**ORIGINAL** TORRE DO AMORTECEDOR TRASEIRA ESQUERDA  
**ORIGINAL** ASSOALHO CENTRAL DO MONOBLOCO

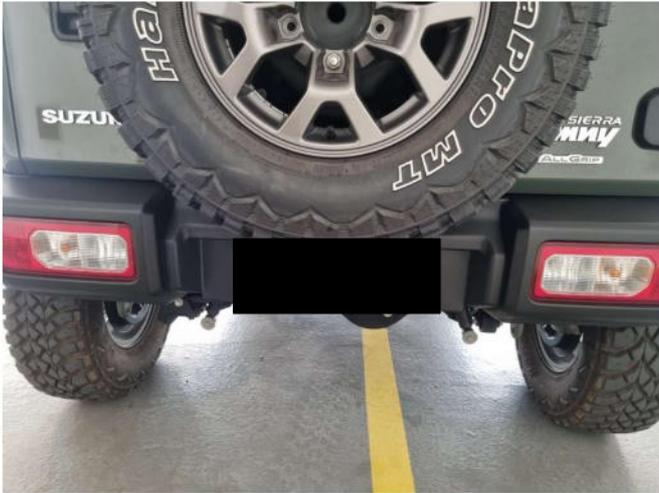
PLACA TRASEIRA

1 - PLACA DE IDENTIFICAÇÃO PADRÃO MERCOSUL EM CONFORMIDADE (OK)
