**LAUDO DE VISTORIA  
CAUTELAR**

Marca, Modelo e Ano fabricação/Modelo  
**JEEP/COMANDER LIM TD380**  
**2021/ 2022 - CINZA - DIESEL**

**APROVADO**

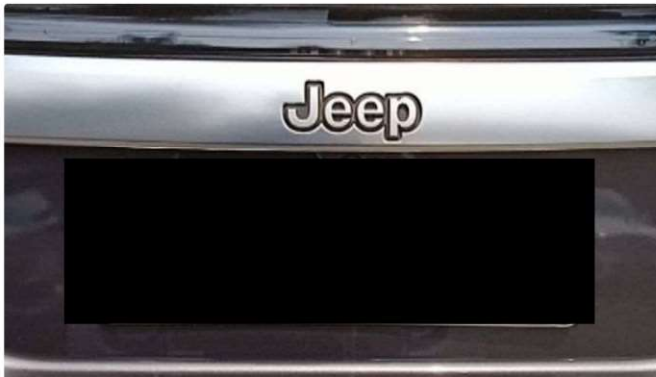
Placas (PIV)

✓ 208 - Sem vestígios de irregularidades.

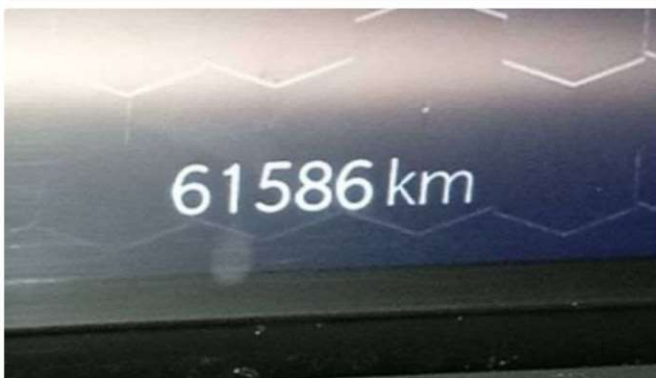
Hodômetro

✓ 249 - Registro fotografado/observado.

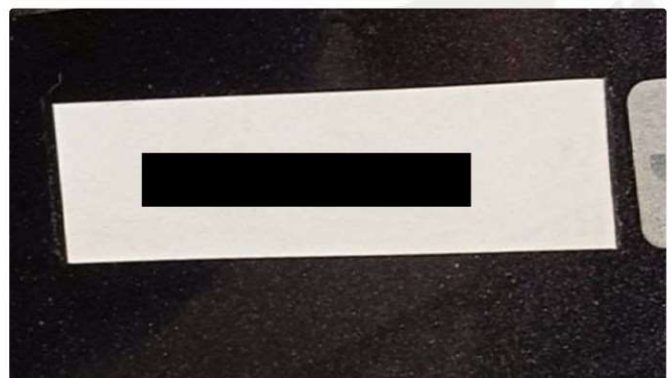
Eta/VIS

✓ 249 - Registro fotografado/observado.

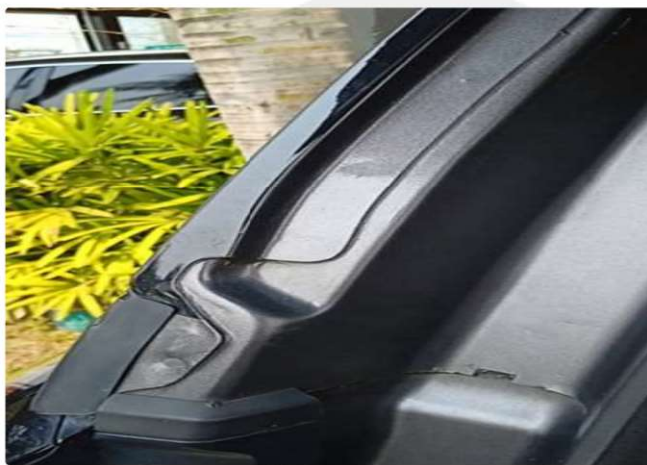
FOLHA LATERAL TRASEIRA ESQUERDA

| 26 - Folha lateral traseira direita | Original |

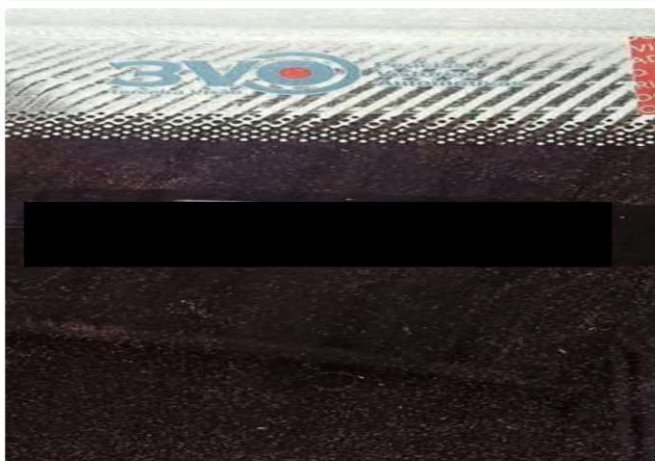
✓ 128 - Não original

VIDRO PARA BRISAS NÃO ORIGINAL

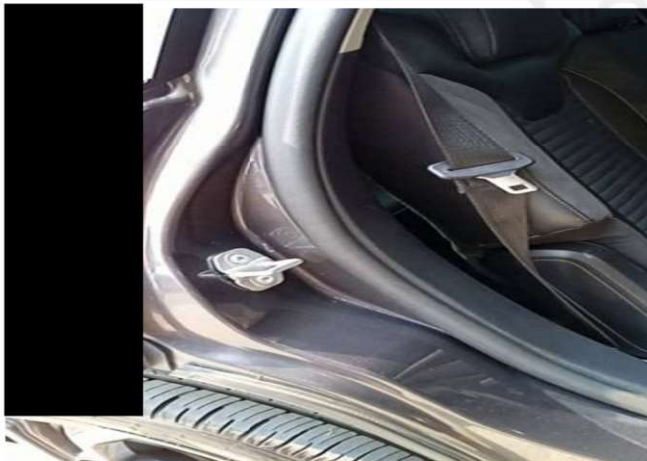
COLUNA TRASEIRA DIREITA

| 28 - Coluna traseira direita | Original |

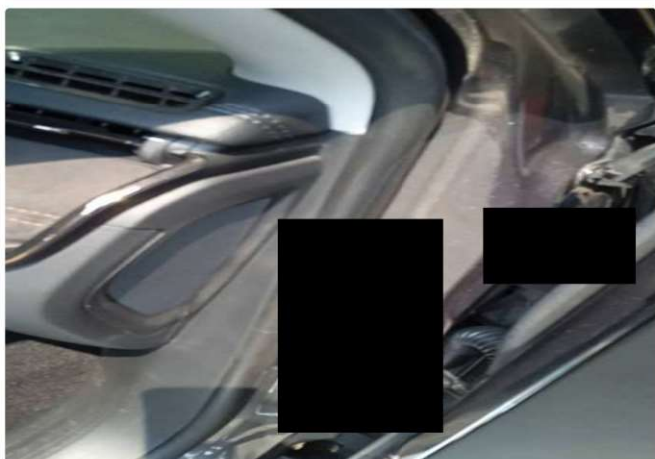
COLUNA DIANTEIRA DIREITA

| 33 - Coluna dianteira direita | Original |

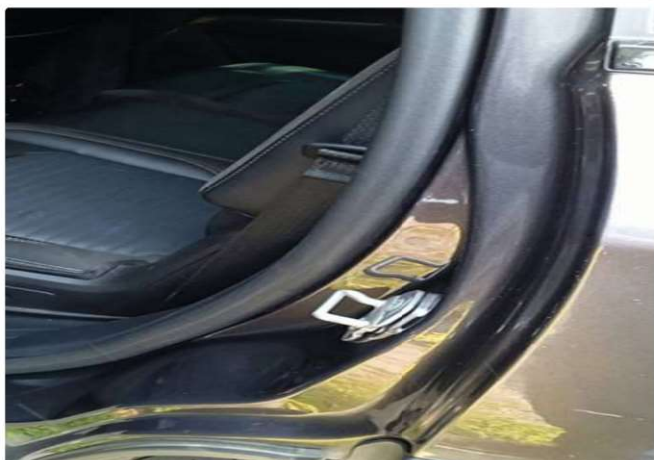
COLUNA TRASEIRA ESQUERDA

| 15 - Coluna traseira esquerda | Original |

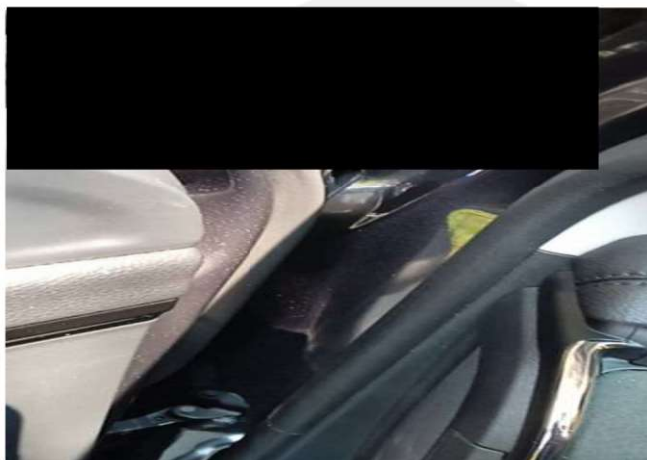
COLUNA DIANTEIRA ESQUERDA

| 12 - Coluna dianteira esquerda | Original |

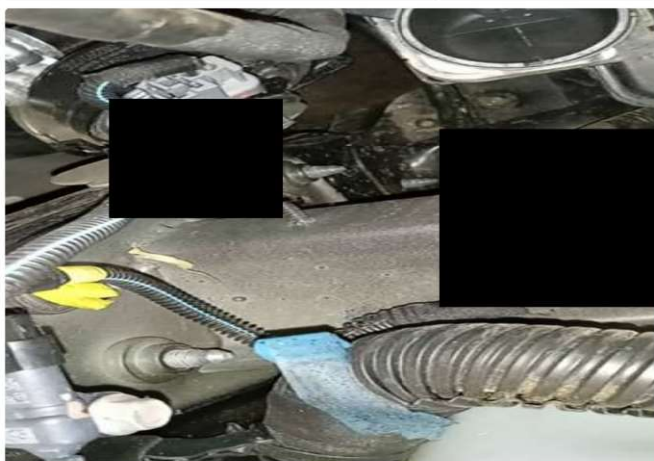
LONGARINA DIANTEIRA ESQUERDA

| 4 - Longarina dianteira esquerda | Original |
