## SITUAÇÃO GERAL

## DADOS GERAIS DO VEÍCULO

| DATA DE VISTORIA: | 28/08/2024 15:31:32 |
| MODELO: | I/AUDI AUDI Q5 2.0TFSI |

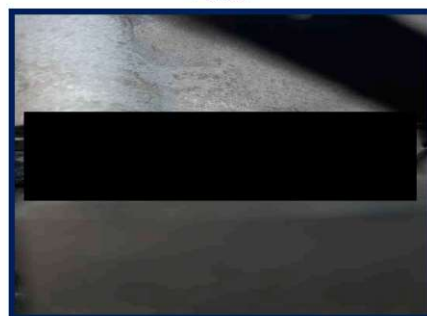
Motor

DENTRO DOS PADRÕES HABITUAIS DO FABRICANTE

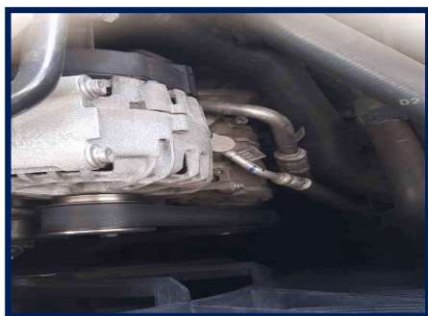
Câmbio

NUMERAÇÃO OBSTRUÍDA (ITEM EXCLUÍDO DO PARECER)

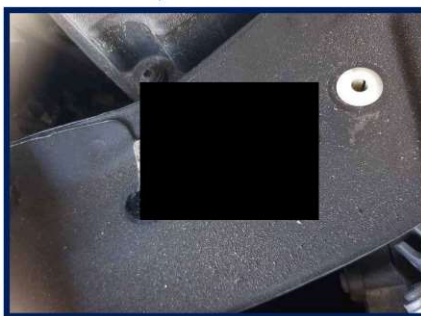
Etiqueta ETA Motor

ETA DENTRO DOS PADRÕES / NUMERAÇÃO COINCIDE COM O CHASSI

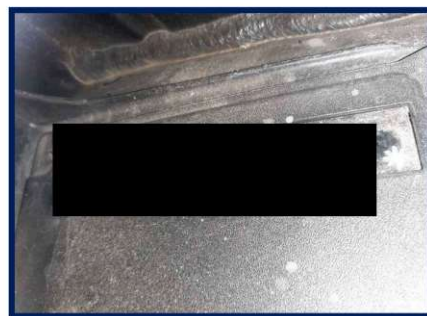
Chassi

DENTRO DOS PADRÕES HABITUAIS DO FABRICANTE

REGIÃO ÍNTEGRA

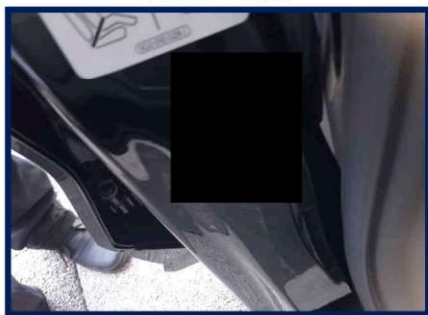
Foto eta coluna

ETA DENTRO DOS PADRÕES / NUMERAÇÃO COINCIDE COM O CHASSI

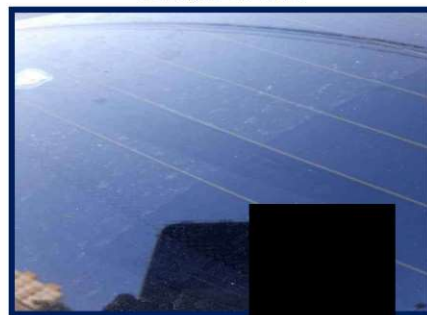
Gravação do vidro

GRAVAÇÃO NÃO ORIGINAL / COINCIDE COM O CHASSI

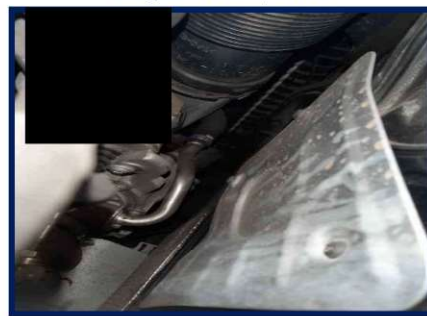
Longarina dianti/direita

| LONGARINA DIANTEI. DIR. : | SEM AVARIAS APARENTES |

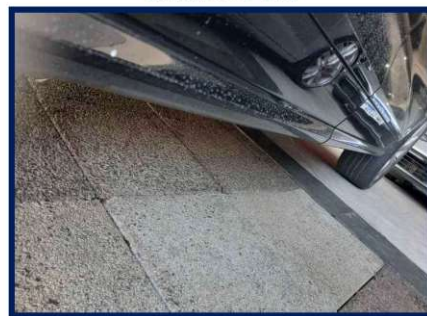
Caixa De Ar Esq

| CAIXA DE AR ESQUERDA . : | SEM AVARIAS APARENTES |

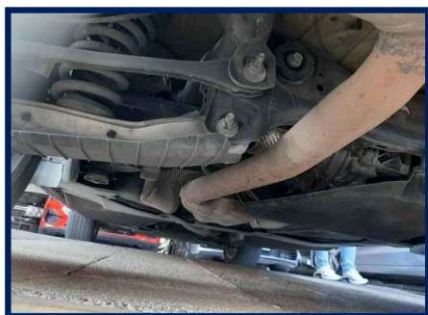
Assoalho Central

| ASSOALHO DO MONOBLOCO (HABITÁCULO, ÁREA VISÍVEL) . : | SEM AVARIAS APARENTES (ÁREA VISÍVEL) |

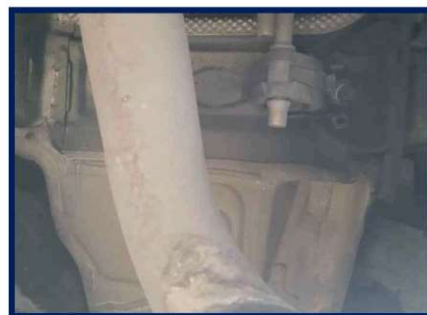
Longarina traseira/esquerda

| LONGARINA TRASEI. ESQ. : | SEM AVARIAS APARENTES |

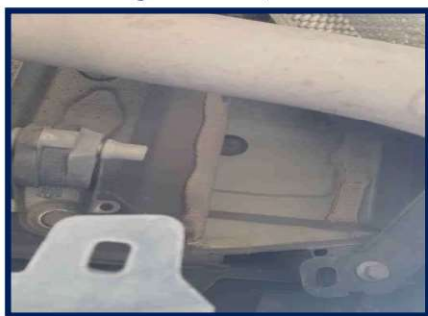
Longarina traseira/direita

| LONGARINA TRASEI. DIR. : | SEM AVARIAS APARENTES |

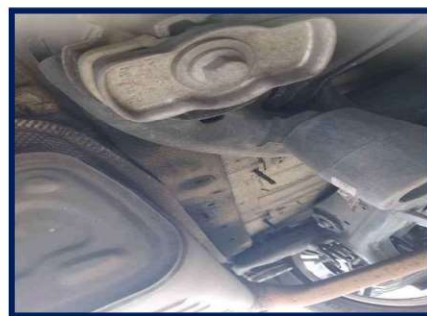
Assoalho Int. Portamalas

| ASSOALHO DO PORTAMALAS / CAÇAMBA . : | SEM AVARIAS APARENTES (ÁREA VISÍVEL) |

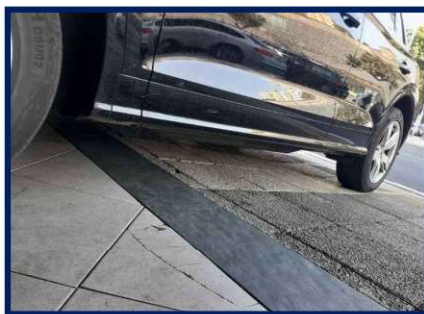
CAIXA DE AR DIR.

| CAIXA DE AR DIREITA . : | SEM AVARIAS APARENTES |
