APRESENTAÇÃO

DADOS GERAIS DO VEÍCULO

| MARCA: | HONDA |
| MODELO: | HR-V EXL CVT |

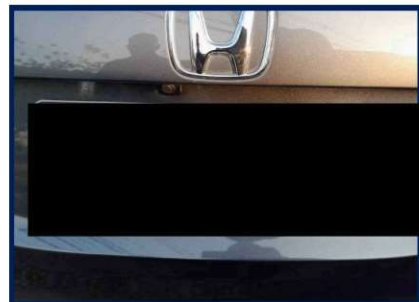
Placa

PLACA DENTROS DOS PADRÕES

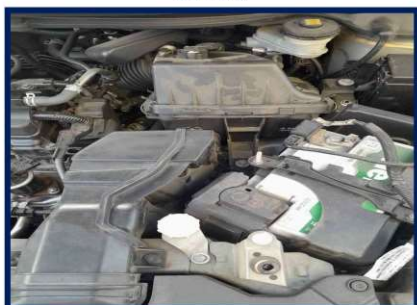
Câmbio

NUMERAÇÃO OBSTRUÍDA (ITEM EXCLUÍDO DO PARECER)

NÃO POSSUI CADASTRO NA BIN

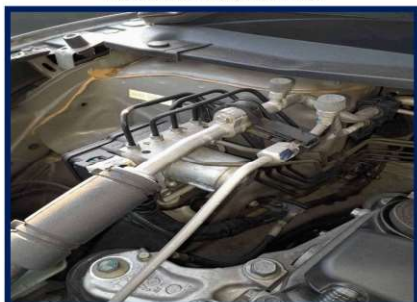
Torre amort diant/direita

| TORRE DO AMORTECEDOR DIANTEI. DIR. : | SEM AVARIAS APARENTES |

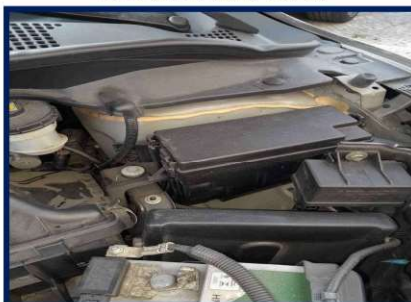
Torre amort diant/esquer

| TORRE DO AMORTECEDOR DIANTEI. ESQ. : | SEM AVARIAS APARENTES |

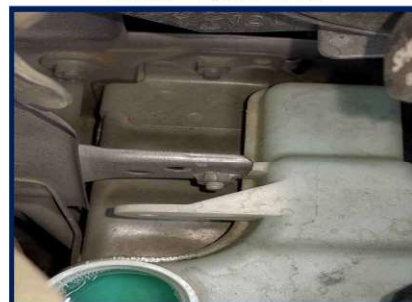
Longarina dianti/direita

| LONGARINA DIANTEI. DIR. : | SEM AVARIAS APARENTES |

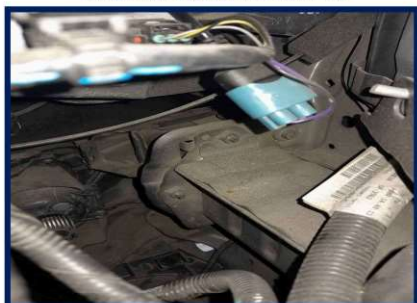
Longarina dianteira/esquerda

| LONGARINA DIANTEI. ESQ. : | SEM AVARIAS APARENTES |

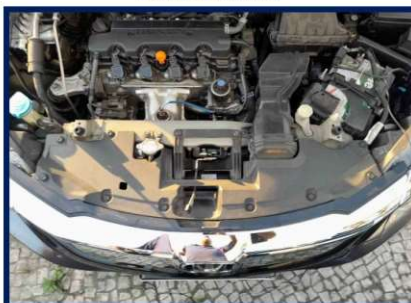
Painel Dianteiro

| PAINEL DIANT. INF./SUP. OU ALMA DO PARACHOQUE: | SEM AVARIAS APARENTES |

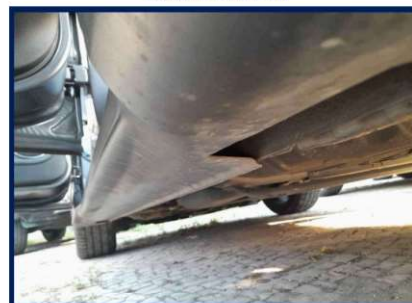
Caixa De Ar Esq

| CAIXA DE AR ESQUERDA . : | SEM AVARIAS APARENTES |

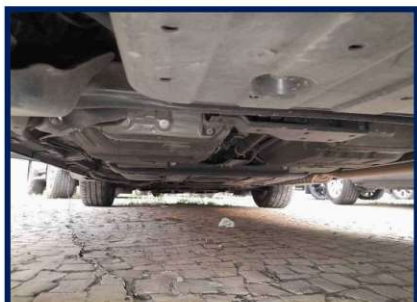
Assoalho Central

| ASSOALHO DO MONOBLOCO (HABITÁCULO, ÁREA VISÍVEL) . : | SEM AVARIAS APARENTES (ÁREA VISÍVEL) |

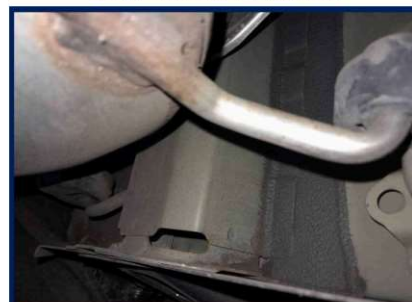
Longarina traseira/esquerda

| LONGARINA TRASEI. ESQ. : | SEM AVARIAS APARENTES |

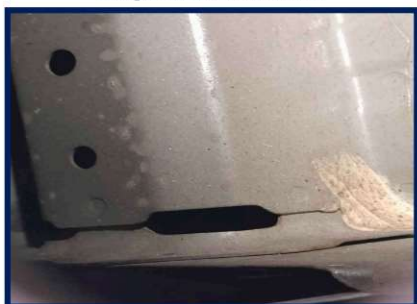
Longarina traseira/direita

| LONGARINA TRASEI. DIR. : | SEM AVARIAS APARENTES |

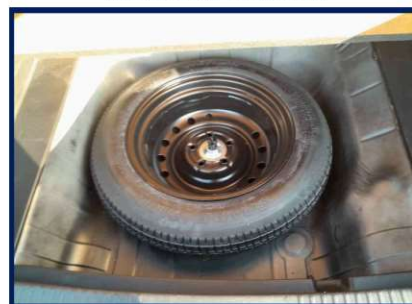
Assoalho Int. Portamalas

| ASSOALHO DO PORTAMALAS / CAÇAMBA . : | SEM AVARIAS APARENTES (ÁREA VISÍVEL) |

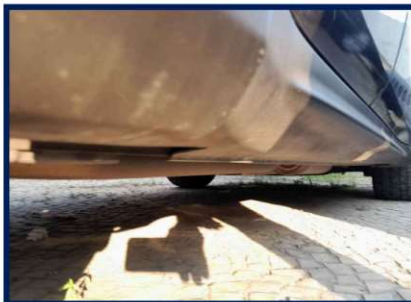
CAIXA DE AR DIR.

| CAIXA DE AR DIREITA . : | SEM AVARIAS APARENTES |
