## DADOS GERAIS DO VEÍCULO

| DATA DE VISTORIA: | 13/09/2024 17:58:53 |
| MARCA: | AUDI |
| MODELO: | Q5 SB P-HIBRIDO |

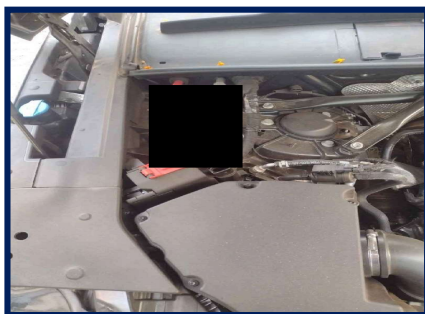
Torre amort diant/direita

| TORRE DO AMORTECEDOR DIANTEI. DIR. : | SEM AVARIAS APARENTES |

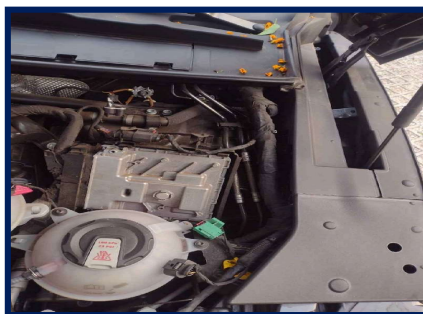
Torre amort diant/esquer

| TORRE DO AMORTECEDOR DIANTEI. ESQ. : | SEM AVARIAS APARENTES |

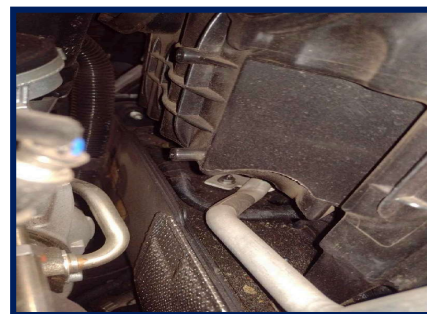
Longarina dianti/direita

| LONGARINA DIANTEI. DIR. : | SEM AVARIAS APARENTES |

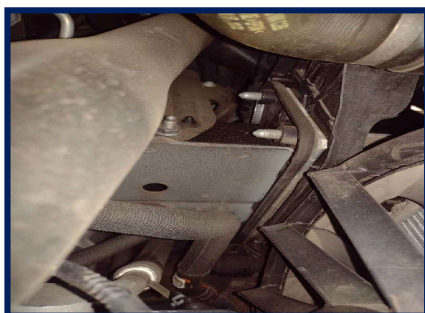
Longarina dianteira/esquerda

| LONGARINA DIANTEI. ESQ. : | SEM AVARIAS APARENTES |

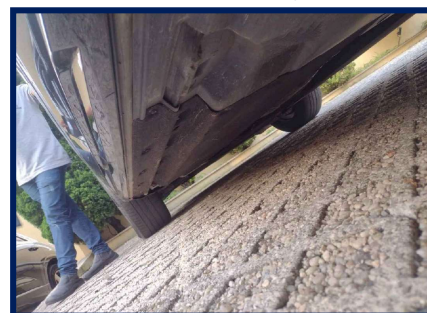
Caixa De Ar Esq

| CAIXA DE AR ESQUERDA . : | SEM AVARIAS APARENTES |

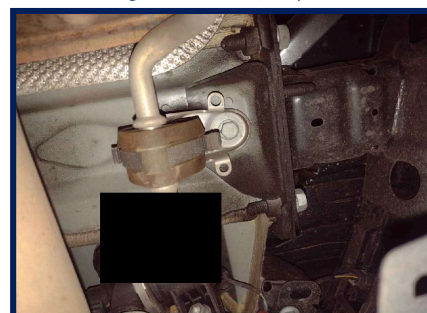
Longarina traseira/esquerda

| LONGARINA TRASEI. ESQ. : | SEM AVARIAS APARENTES |

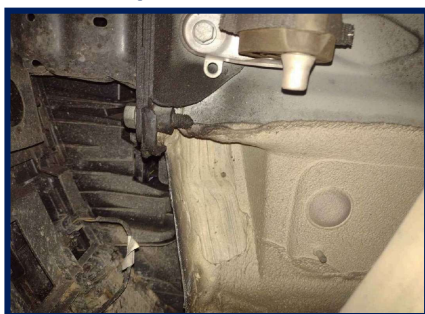
Longarina traseira/direita

| LONGARINA TRASEI. DIR. : | SEM AVARIAS APARENTES |

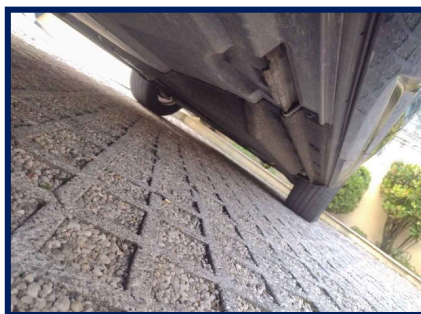
CAIXA DE AR DIR.

| CAIXA DE AR DIREITA . : | SEM AVARIAS APARENTES |
