APROVADO

## DADOS GERAIS DO VEÍCULO

| DATA DE VISTORIA: | 13/09/2024 10:40:49 |
| MODELO: | I/BMW 750I KA81 |

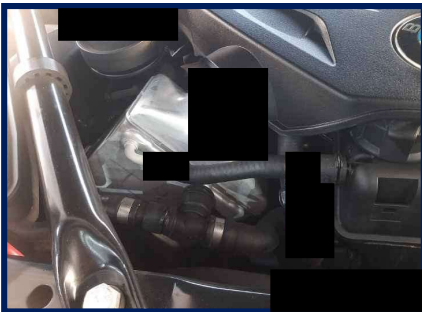
Câmbio

NUMERAÇÃO OBSTRUÍDA (ITEM EXCLUÍDO DO PARECER)

NÃO POSSUI CADASTRO NA BIN

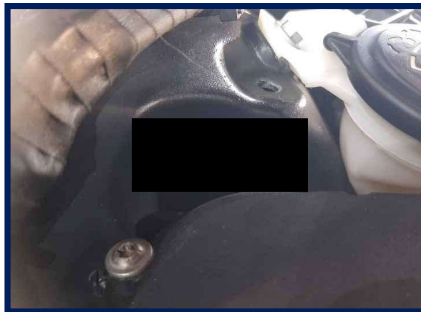
Etiqueta ETA Motor

ETA MOTOR : \_\_\_\_\_ ETA DENTRO DOS PADRÕES / NUMERAÇÃO COINCIDE COM O CHASSI

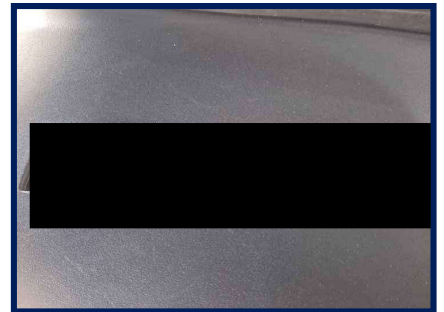
Chassi

NUMERAÇÃO IDENTIFICADORA : \_\_\_\_\_ DENTRO DOS PADRÕES HABITUAIS DO FABRICANTE

CHAPA SUPORTE : \_\_\_\_\_ REGIÃO ÍNTEGRA

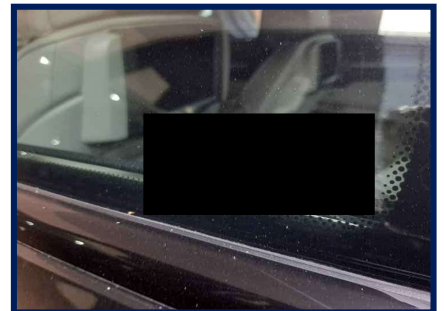
Gravação do vidro

PARABRISA : \_\_\_\_\_ GRAVAÇÃO NÃO ORIGINAL / COINCIDE COM O CHASSI

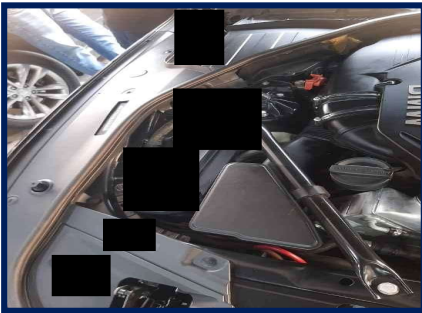
Torre amort diant/direita

| TORRE DO AMORTECEDOR DIANTEI. DIR. : | SEM AVARIAS APARENTES |

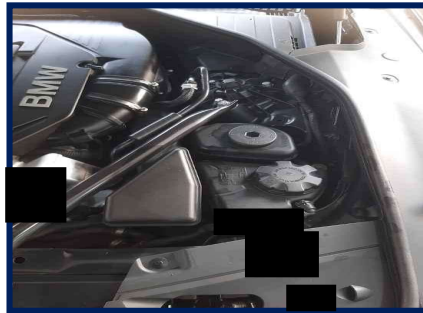
Torre amort diant/esquer

| TORRE DO AMORTECEDOR DIANTEI. ESQ. : | SEM AVARIAS APARENTES |

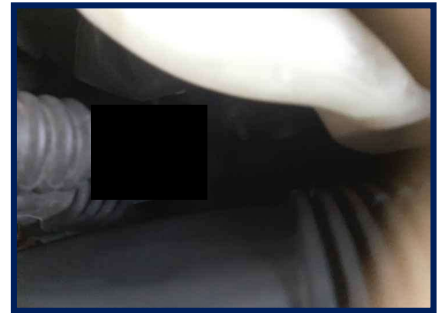
Longarina dianti/direita

| LONGARINA DIANTEI. DIR. : | SEM AVARIAS APARENTES |

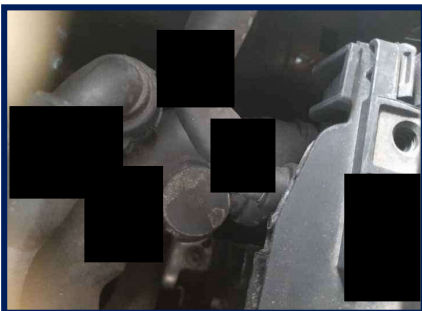
Longarina dianteira/esquerda

| LONGARINA DIANTEI. ESQ. : | SEM AVARIAS APARENTES |

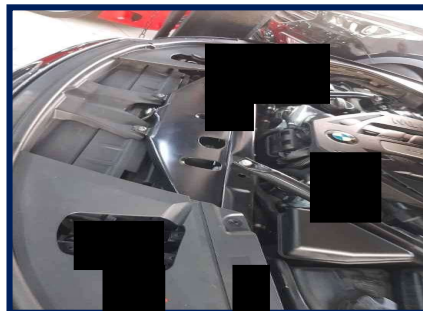
Painel Dianteiro

| PAINEL DIANT. INF./SUP. OU ALMA DO PARACHOQUE: | SEM AVARIAS APARENTES |

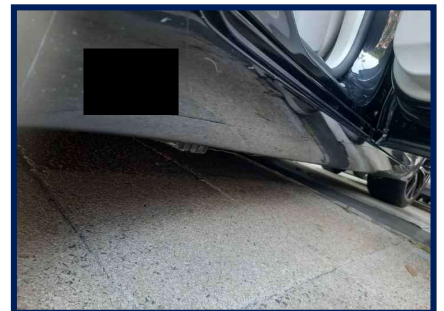
Caixa De Ar Esq

| CAIXA DE AR ESQUERDA. : | SEM AVARIAS APARENTES |

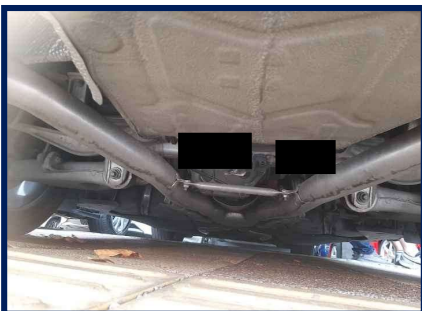
Assoalho Central

| ASSOALHO DO MONOBLOCO (HABITÁCULO, ÁREA VISÍVEL) . : | SEM AVARIAS APARENTES (ÁREA VISÍVEL) |

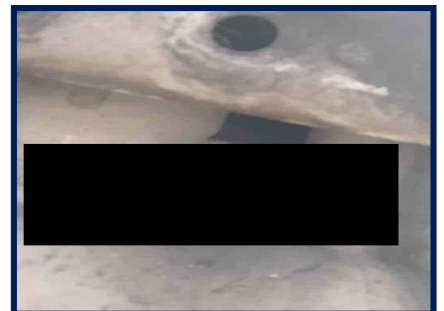
Longarina traseira/esquerda

| LONGARINA TRASEI. ESQ. : | SEM AVARIAS APARENTES |

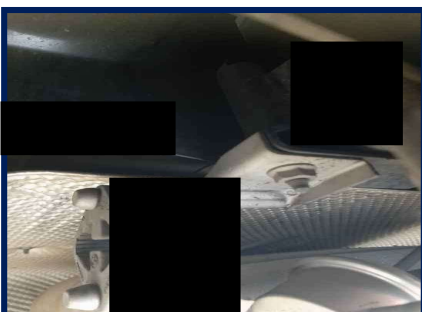
Longarina traseira/direita

| LONGARINA TRASEI. DIR. : | SEM AVARIAS APARENTES |

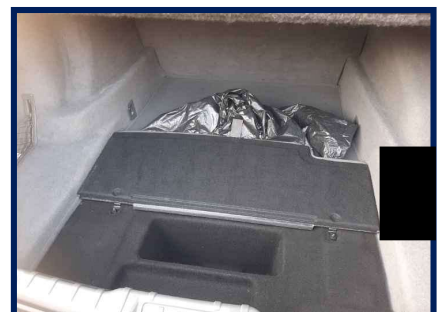
Assoalho Int. Portamalas

| ASSOALHO DO PORTAMALAS / CAÇAMBA . : | SEM AVARIAS APARENTES (ÁREA VISÍVEL) |

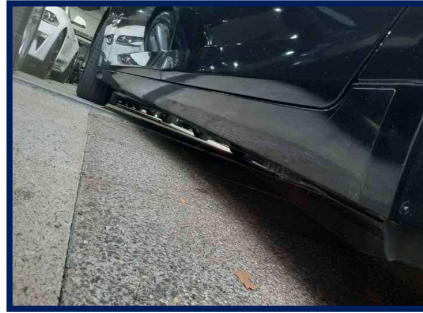
CAIXA DE AR DIR.

| CAIXA DE AR DIREITA. : | SEM AVARIAS APARENTES |
