## DADOS GERAIS DO VEÍCULO

| DATA DE VISTORIA: | 23/08/2024 16:29:06 |
| MARCA: | LAND ROVER |
| MODELO: | DISC SPT D180 SE 7L |

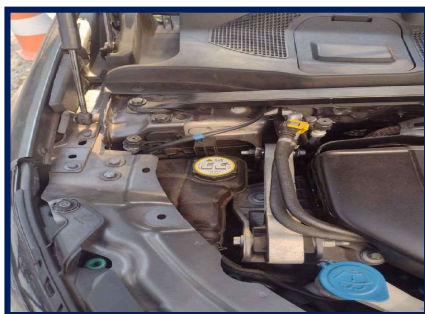
Torre amort diant/direita

| TORRE DO AMORTECEDOR DIANTEI. DIR. : | SEM AVARIAS APARENTES |

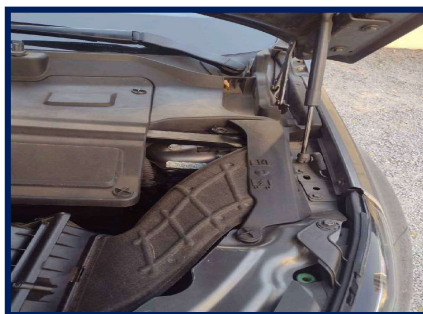
Torre amort diant/esquer

| TORRE DO AMORTECEDOR DIANTEI. ESQ. : | SEM AVARIAS APARENTES |

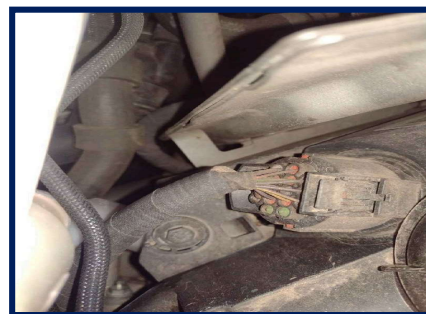
Longarina dianti/direita

| LONGARINA DIANTEI. DIR. : | SEM AVARIAS APARENTES |

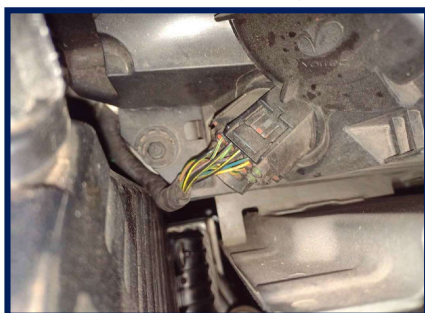
Longarina dianteira/esquerda

| LONGARINA DIANTEI. ESQ. : | SEM AVARIAS APARENTES |

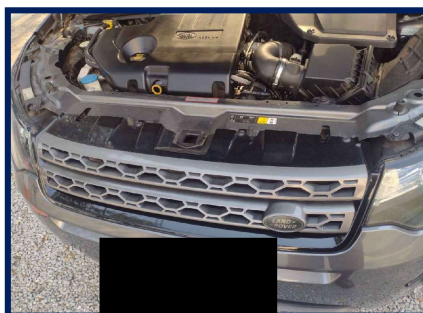
Painel Dianteiro

| PAINEL DIANT. INF./SUP. OU ALMA DO PARACHOQUE: | SEM AVARIAS APARENTES |

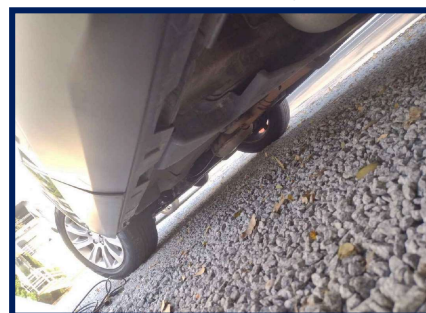
Caixa De Ar Esq

| CAIXA DE AR ESQUERDA . : | SEM AVARIAS APARENTES |

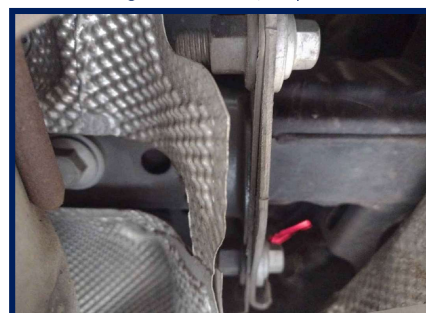
Longarina traseira/esquerda

| LONGARINA TRASEI. ESQ. : | SEM AVARIAS APARENTES |

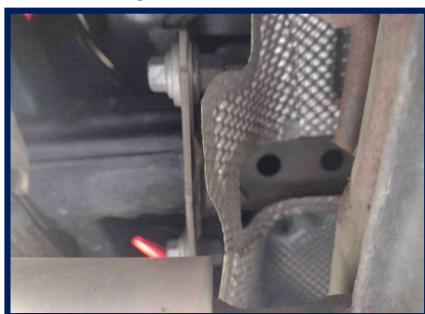
Longarina traseira/direita

| LONGARINA TRASEI. DIR. : | SEM AVARIAS APARENTES |

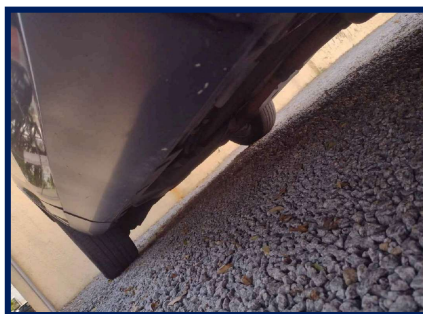
CAIXA DE AR DIR.

| CAIXA DE AR DIREITA . : | SEM AVARIAS APARENTES |
