**LAUDO DE VISTORIA  
CAUTELAR**

**BMW/X1 S20I ACTIVEFLEX**

**2017/ 2017 - PRATA - ALCOOL/GASOLINA**

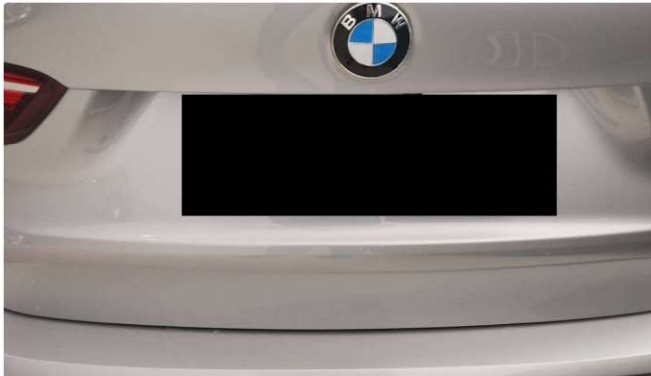
Placas (PIV)

✓ 208 - Sem vestígios de irregularidades.

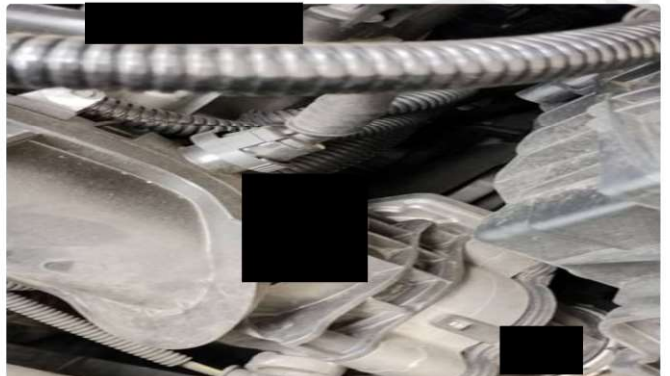
Gravação do Câmbio

✓ - 066.1 Gravação identificadora obstruída/sem acesso

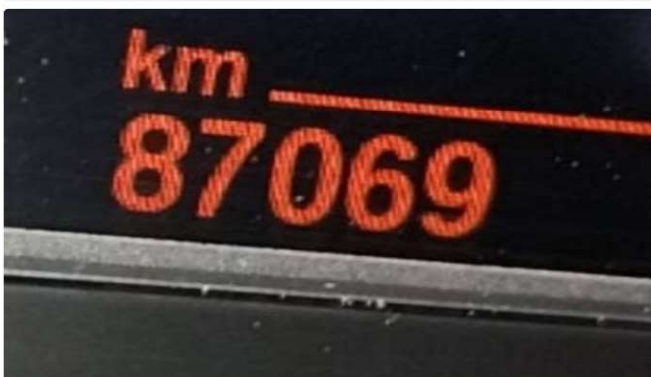
Hodômetro

✓ 249 - Registro fotografado/observado.

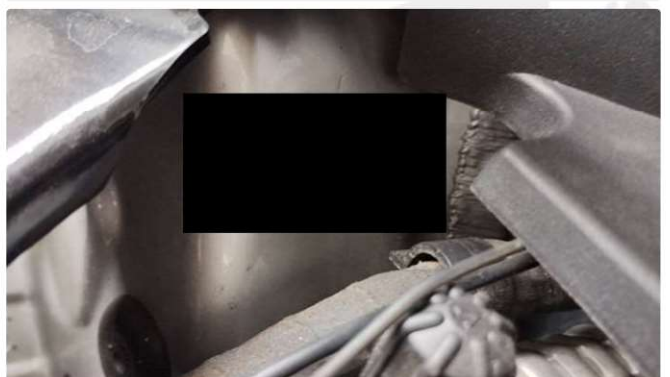
Eta/VIS

✓ 249 - Registro fotografado/observado.
