## SITUAÇÃO GERAL

APROVADO

## DADOS GERAIS DO VEÍCULO

| MODELO: | I/PORSCHE MACAN |

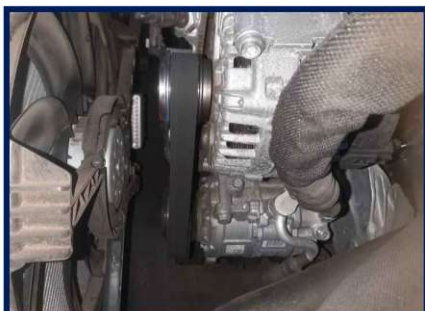
Câmbio

NUMERAÇÃO OBSTRUÍDA (ITEM EXCLUÍDO DO PARECER)

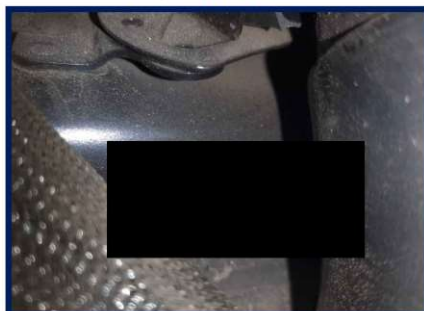
Etiqueta ETA Motor

ETA DENTRO DOS PADRÕES / NUMERAÇÃO COINCIDE COM O CHASSI

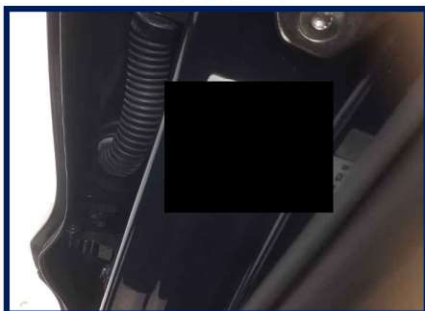
Foto eta coluna

ETA DENTRO DOS PADRÕES / NUMERAÇÃO COINCIDE COM O CHASSI

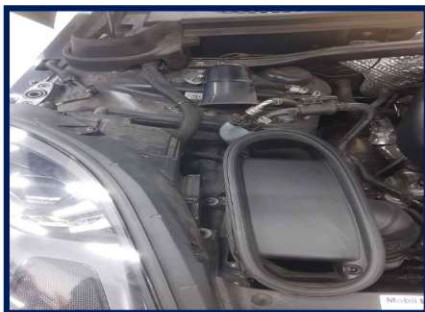
Torre amort diant/direita

| TORRE DO AMORTECEDOR DIANTEI. DIR. : | SEM AVARIAS APARENTES |

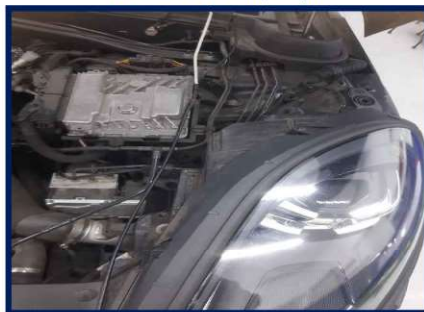
Torre amort diant/esquer

| TORRE DO AMORTECEDOR DIANTEI. ESQ. : | SEM AVARIAS APARENTES |

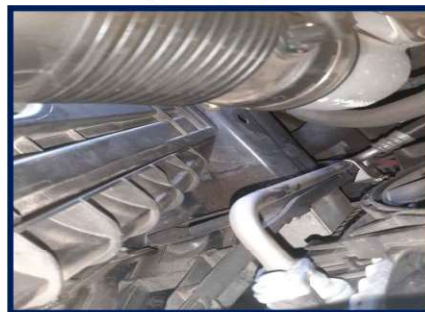
Longarina dianti/direita

| LONGARINA DIANTEI. DIR. : | SEM AVARIAS APARENTES |

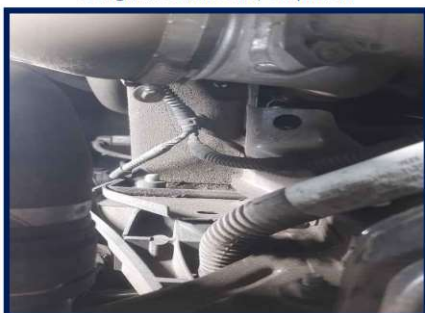
Longarina dianteira/esquerda

| LONGARINA DIANTEI. ESQ. : | SEM AVARIAS APARENTES |

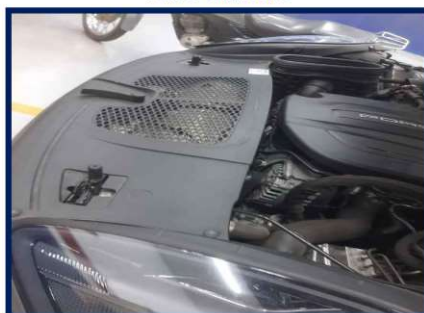
Painel Dianteiro

| PAINEL DIANT. INF./SUP. OU ALMA DO PARACHOQUE: | SEM AVARIAS APARENTES |

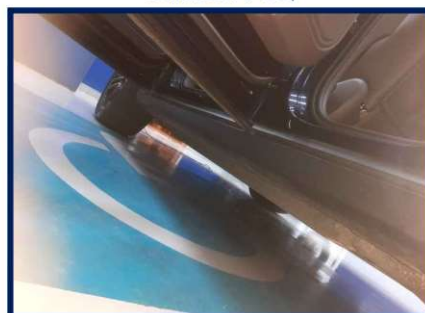
Caixa De Ar Esq

| CAIXA DE AR ESQUERDA . : | SEM AVARIAS APARENTES |

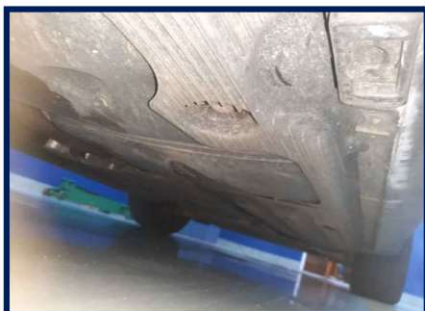
Assoalho Central

| ASSOALHO DO MONOBLOCO (HABITÁCULO, ÁREA VISÍVEL) . : | SEM AVARIAS APARENTES (ÁREA VISÍVEL) |

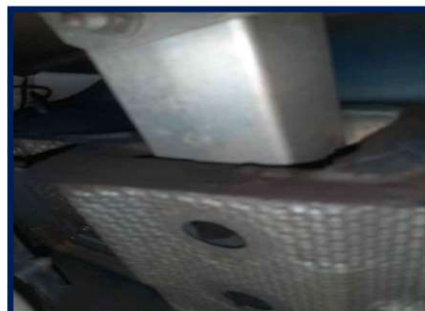
Longarina traseira/esquerda

| LONGARINA TRASEI. ESQ. : | SEM AVARIAS APARENTES |

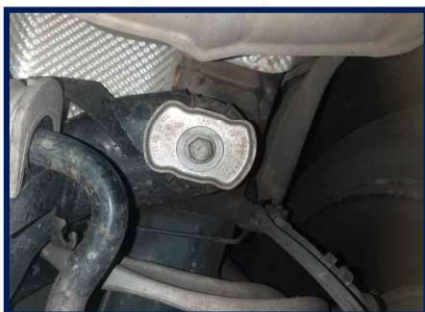
Longarina traseira/direita

| LONGARINA TRASEI. DIR. : | SEM AVARIAS APARENTES |

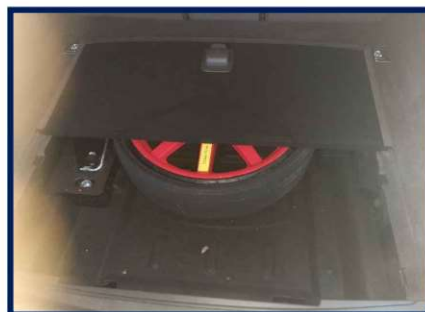
Assoalho Int. Portamalas

| ASSOALHO DO PORTAMALAS / CAÇAMBA . : | SEM AVARIAS APARENTES (ÁREA VISÍVEL) |

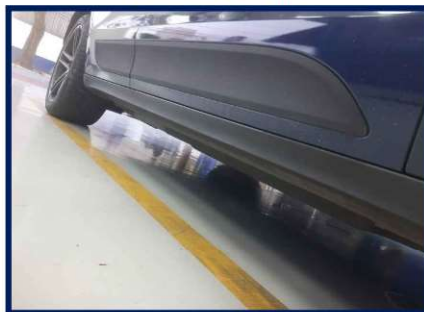
CAIXA DE AR DIR.

| CAIXA DE AR DIREITA . : | SEM AVARIAS APARENTES |
