## SITUAÇÃO GERAL

APROVADO

## DADOS GERAIS DO VEÍCULO

| MODELO: | I/AUDI SQ5 354CV |

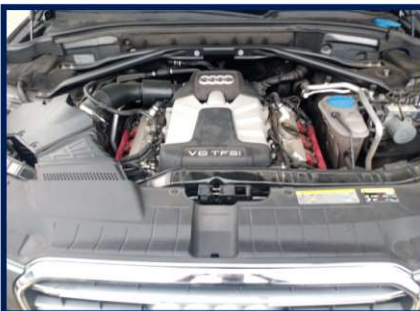
Câmbio

NC  
OBSTRUÍDO

NUMERAÇÃO OBSTRUÍDA (ITEM EXCLUÍDO DO PARECER)

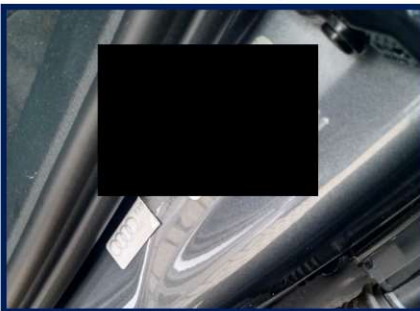
Foto eta coluna

ETA DENTRO DOS PADRÕES / NUMERAÇÃO COINCIDE COM O CHASSI

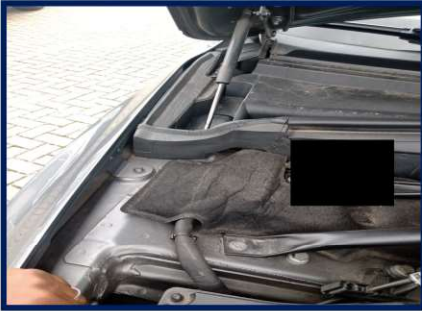
Torre amort diant/direita

| TORRE DO AMORTECEDOR DIANTEI. DIR. : | SEM AVARIAS APARENTES |

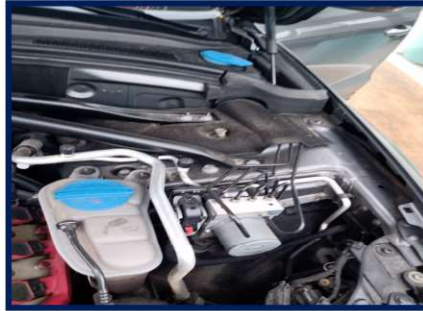
Torre amort diant/esquer

| TORRE DO AMORTECEDOR DIANTEI. ESQ. : | SEM AVARIAS APARENTES |

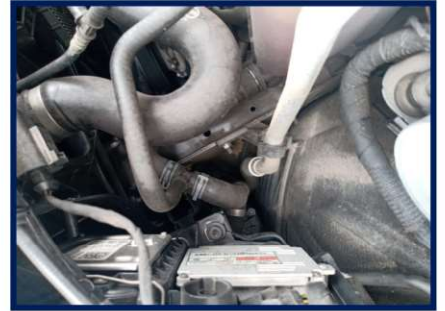
Longarina dianti/direita

| LONGARINA DIANTEI. DIR. : | SEM AVARIAS APARENTES |

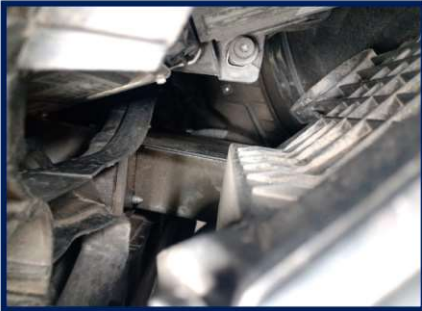
Longarina dianteira/esquerda

| LONGARINA DIANTEI. ESQ. : | SEM AVARIAS APARENTES |

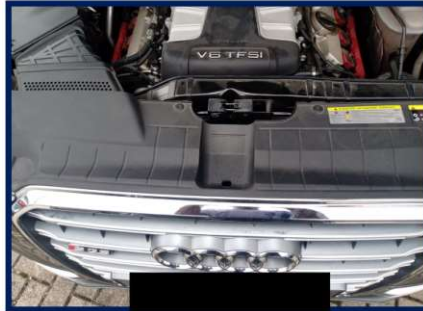
Painel Dianteiro

| PAINEL DIANT. INF./SUP. OU ALMA DO PARACHOQUE: | SEM AVARIAS APARENTES |

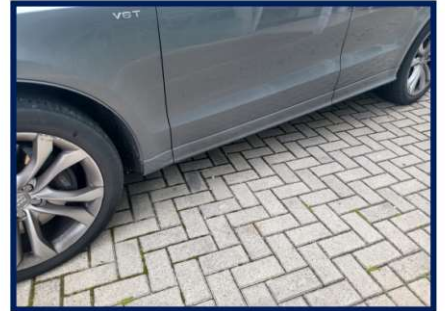
Caixa De Ar Esq

| CAIXA DE AR ESQUERDA . : | SEM AVARIAS APARENTES |

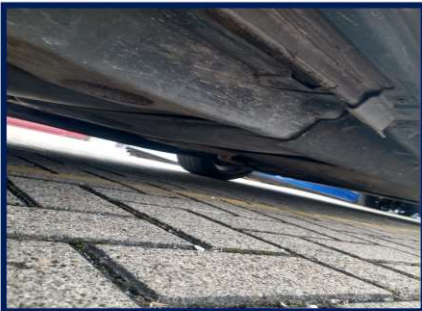
Assoalho Central

| ASSOALHO DO MONOBLOCO (HABITÁCULO, ÁREA VISÍVEL) . : | SEM AVARIAS APARENTES (ÁREA VISÍVEL) |

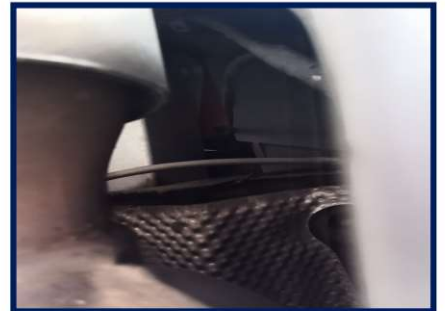
Longarina traseira/esquerda

| LONGARINA TRASEI. ESQ. : | SEM AVARIAS APARENTES |

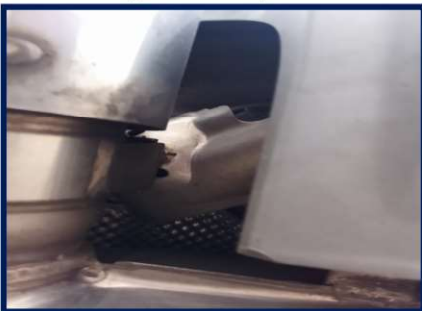
Longarina traseira/direita

| LONGARINA TRASEI. DIR. : | SEM AVARIAS APARENTES |

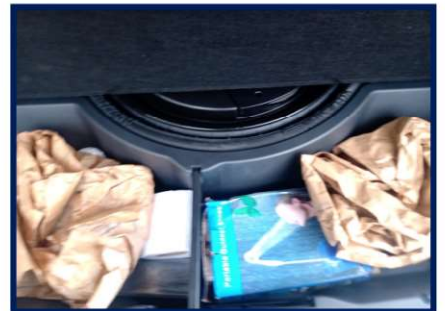
Assoalho Int. Portamalas

| ASSOALHO DO PORTAMALAS / CAÇAMBA . : | SEM AVARIAS APARENTES (ÁREA VISÍVEL) |

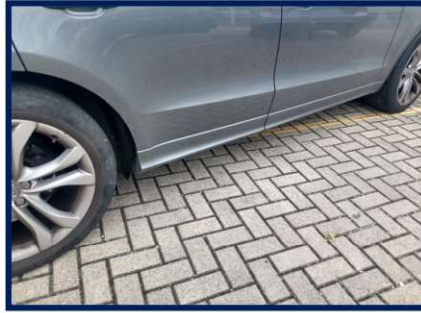
CAIXA DE AR DIR.

| CAIXA DE AR DIREITA . : | SEM AVARIAS APARENTES |
