**DADOS COMPLETOS:**

DATA: 29/11/2024 16:36:02

I/BMW X6 XDRIVE 35i FG21

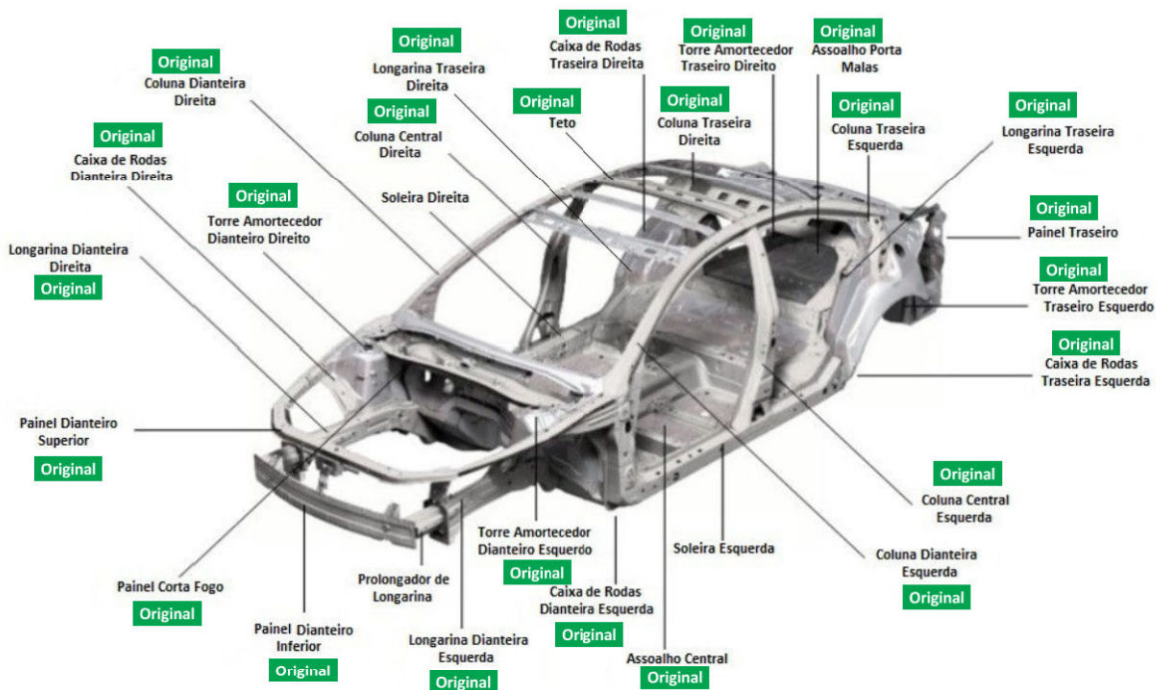
**ORIGINALIDADE ESTRUTURAL**

01-Não possui vestígio aparente de avaria, corte e/ou reparo significativo nas partes estruturais da carroçaria (OK)
