## SITUAÇÃO GERAL

APROVADO

## DADOS GERAIS DO VEÍCULO

| MODELO: | BMW X6 XDRIVE40I |

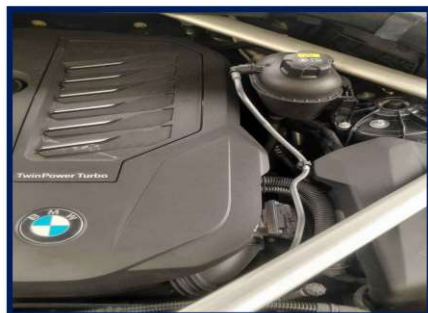
Câmbio

OBSTRUÍDO

NUMERAÇÃO OBSTRUÍDA (ITEM EXCLUÍDO DO PARECER)

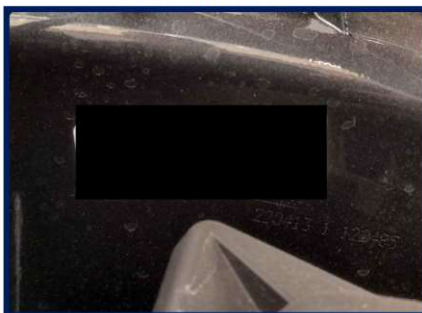
Etiqueta ETA Motor

ETA DENTRO DOS PADRÕES / NUMERAÇÃO COINCIDE COM O CHASSI

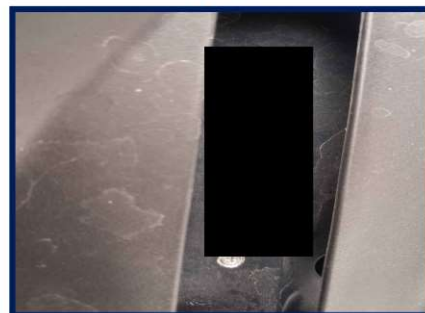
Chassi

DENTRO DOS PADRÕES HABITUAIS DO FABRICANTE

REGIÃO ÍNTEGRA

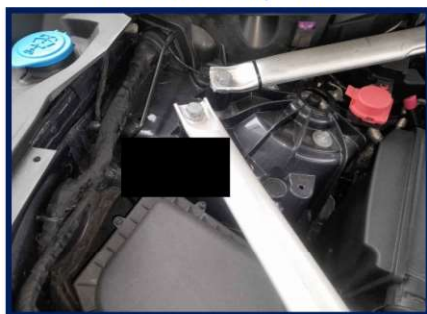
Torre amort diant/direita

| TORRE DO AMORTECEDOR DIANTEI. DIR. : | SEM AVARIAS APARENTES |

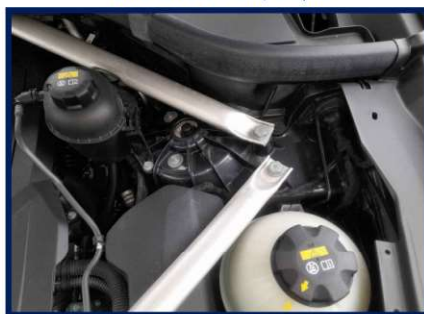
Torre amort diant/esquer

| TORRE DO AMORTECEDOR DIANTEI. ESQ. : | SEM AVARIAS APARENTES |

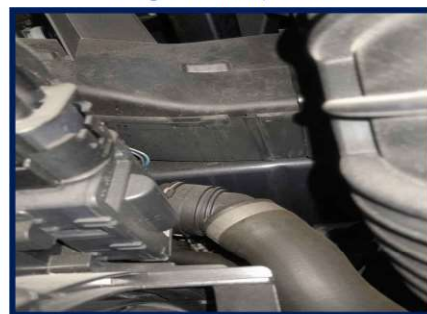
Longarina dianti/direita

| LONGARINA DIANTEI. DIR. : | SEM AVARIAS APARENTES |

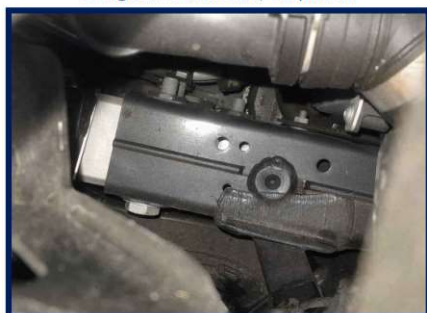
Longarina dianteira/esquerda

| LONGARINA DIANTEI. ESQ. : | SEM AVARIAS APARENTES |

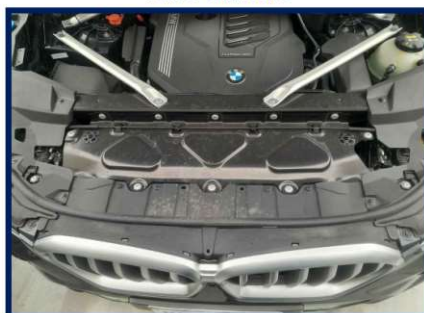
Painel Dianteiro

| PAINEL DIANT. INF./SUP. OU ALMA DO PARACHOQUE: | SEM AVARIAS APARENTES |

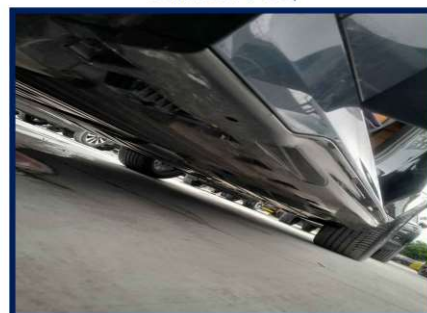
Caixa De Ar Esq

| CAIXA DE AR ESQUERDA . : | SEM AVARIAS APARENTES |

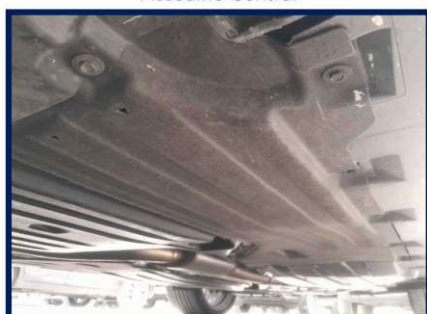
Assoalho Central

| ASSOALHO DO MONOBLOCO (HABITÁCULO, ÁREA VISÍVEL) . : | SEM AVARIAS APARENTES (ÁREA VISÍVEL) |

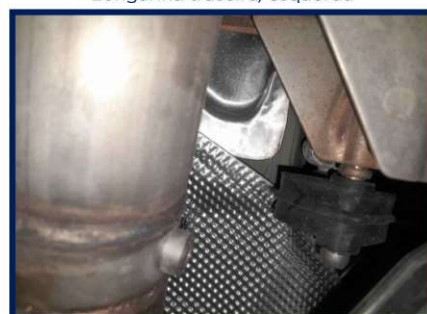
Longarina traseira/esquerda

| LONGARINA TRASEI. ESQ. : | SEM AVARIAS APARENTES |

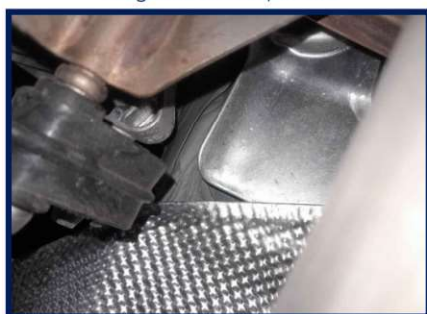
Longarina traseira/direita

| LONGARINA TRASEI. DIR. : | SEM AVARIAS APARENTES |

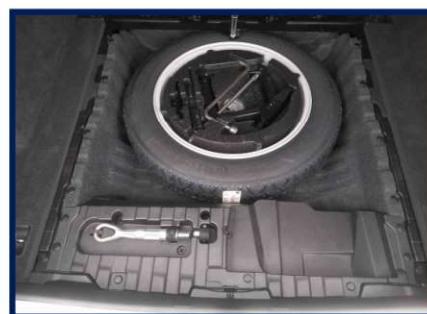
Assoalho Int. Portamalas

| ASSOALHO DO PORTAMALAS / CAÇAMBA . : | SEM AVARIAS APARENTES (ÁREA VISÍVEL) |

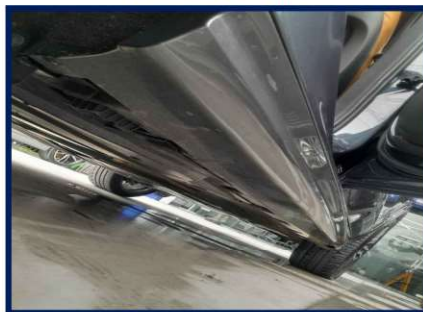
CAIXA DE AR DIR.

| CAIXA DE AR DIREITA . : | SEM AVARIAS APARENTES |
