## SITUAÇÃO GERAL

APROVADO

## DADOS GERAIS DO VEÍCULO

| MODELO: | CITROEN/C4CACTUS FEEL P |

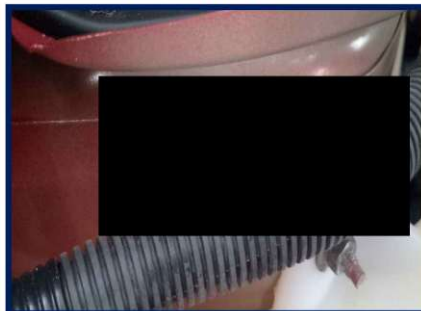
Etiqueta ETA Motor

ETA MOTOR :

ETA DENTRO DOS PADRÕES / NUMERAÇÃO COINCIDE COM O CHASSI

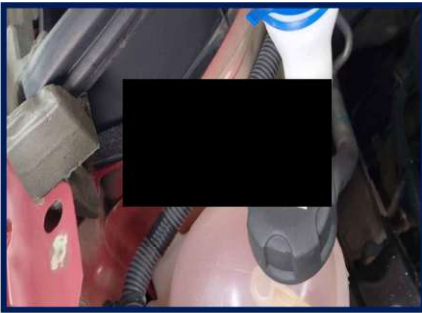
Torre amort diant/direita

TORRE DO AMORTECEDOR DIANTEI. DIR. :

SEM AVARIAS APARENTES

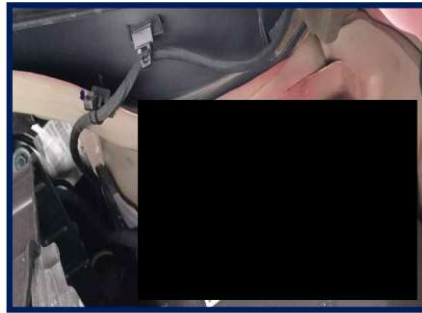
Torre amort diant/esquer

TORRE DO AMORTECEDOR DIANTEI. ESQ. :

SEM AVARIAS APARENTES

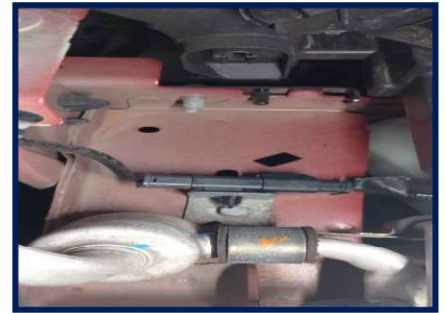
Longarina dianti/direita

LONGARINA DIANTEI. DIR. :

SEM AVARIAS APARENTES

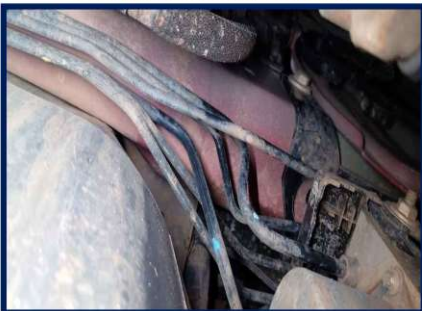
Longarina dianteira/esquerda

LONGARINA DIANTEI. ESQ. :

SEM AVARIAS APARENTES

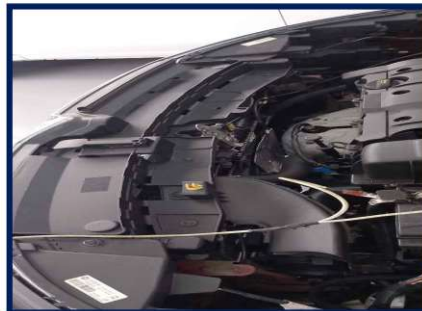
Painel Dianteiro

PAINEL DIANT. INF./SUP. OU ALMA DO PARACHOQUE:

SEM AVARIAS APARENTES

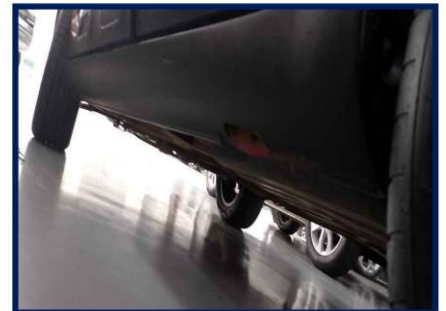
Caixa De Ar Esq

CAIXA DE AR ESQUERDA . :

SEM AVARIAS APARENTES

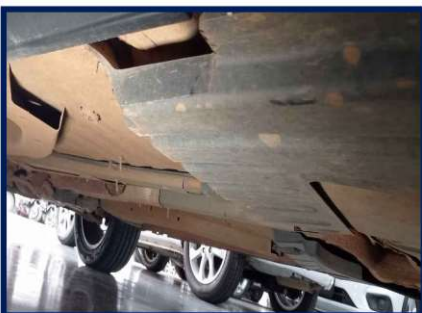
Assoalho Central

ASSOALHO DO MONOBLOCO (HABITÁCULO, ÁREA VISÍVEL) . :

SEM AVARIAS APARENTES (ÁREA VISÍVEL)

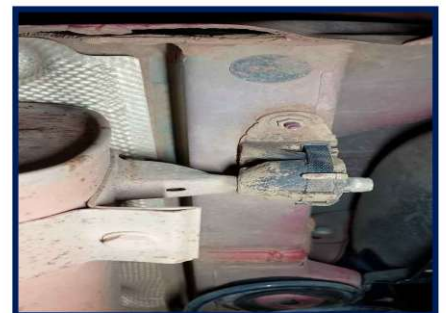
Longarina traseira/esquerda

LONGARINA TRASEI. ESQ. :

SEM AVARIAS APARENTES

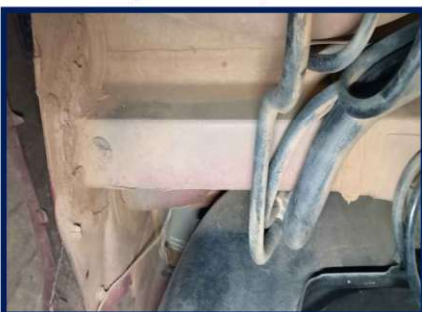
Longarina traseira/direita

LONGARINA TRASEI. DIR. :

SEM AVARIAS APARENTES

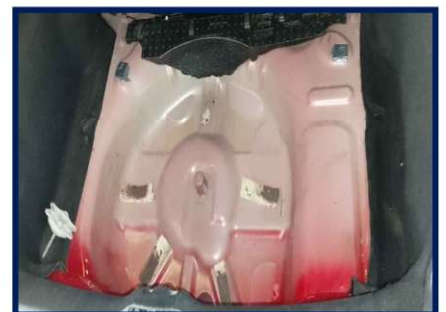
Assoalho Int. Portamalas

| ASSOALHO DO PORTAMALAS / CAÇAMBA . : | SEM AVARIAS APARENTES (ÁREA VISÍVEL) |

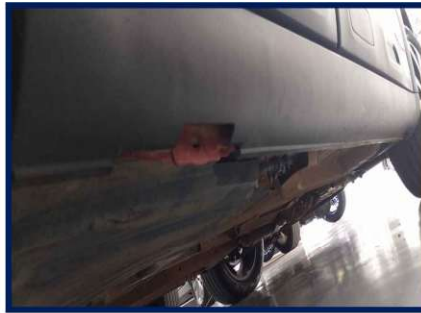
CAIXA DE AR DIR.

CAIXA DE AR DIREITA . :

SEM AVARIAS APARENTES
