**DADOS GERAIS:**

MODELO/VERSÃO: I/TOYOTA HILUX SWSRXA4FD

ANO FAB./MODELO: 2021/2021

**700 - Condição da estrutura da carroçaria:**

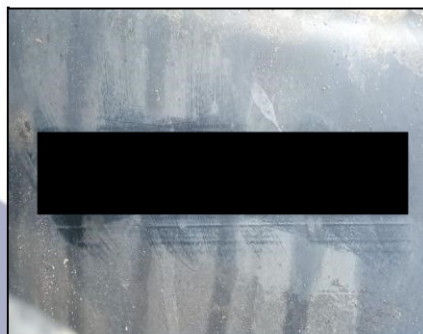
CHASSI

308-Numeração dentro dos padrões do fabricante

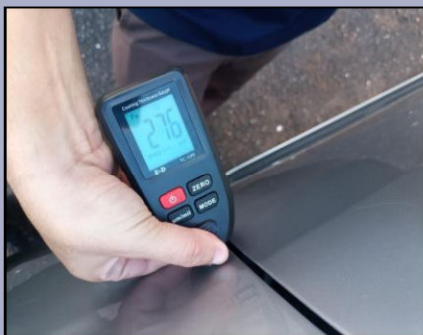
AVARIA

710-Possui avaria e/ou reparo que não afeta a estrutura da carroçaria.
