## LAUDO DE VISTORIA CAUTELAR

**BMW/X1 S20I ACTIVEFLEX/BMW/X1 S20I ACTIVEFLEX**

**2019/ 2019 - PRETA - ALCOOL/GASOLINA**

**APROVADO**

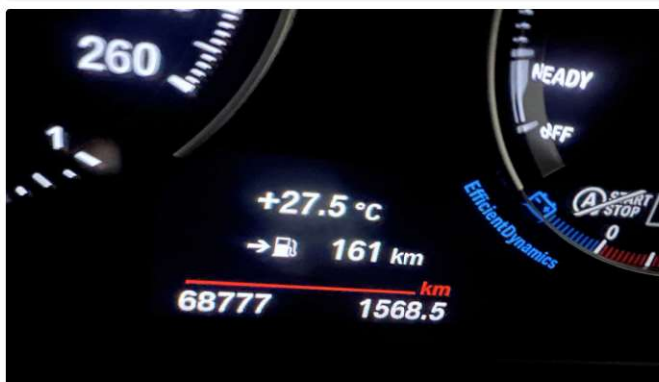
Hodômetro

✓ 249 - Registro fotografado/observado.

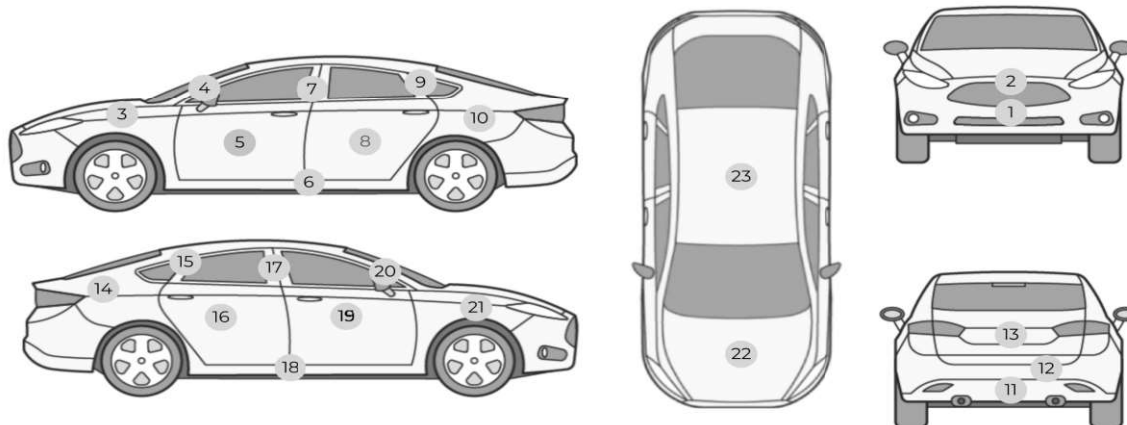
## 🚗 AVALIAÇÃO DE PINTURA

| ● 14 - Para lama/folha lateral traseira direita | Repintada |
| ● 15 - Coluna traseira direita | Repintada |
| ● 16 - Porta traseira direita | Repintada |
| ● 17 - Coluna média/central direita | Repintada |
| ● 20 - Coluna dianteira direita | Repintada |

\*\*\*NO VEÍCULO EXAMINADO FORA CONSTATADO QUE ESTE POSSUÍ PEÇAS COM REPINTURA E REPARAÇÃO CONFORME DELIMITADO NO CROQUI DO LAUDO\*\*\*

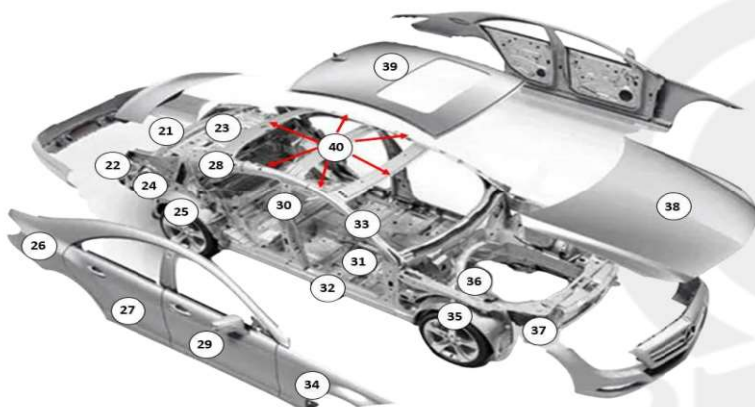
| ● 27 - Porta traseira direita | Reparado |

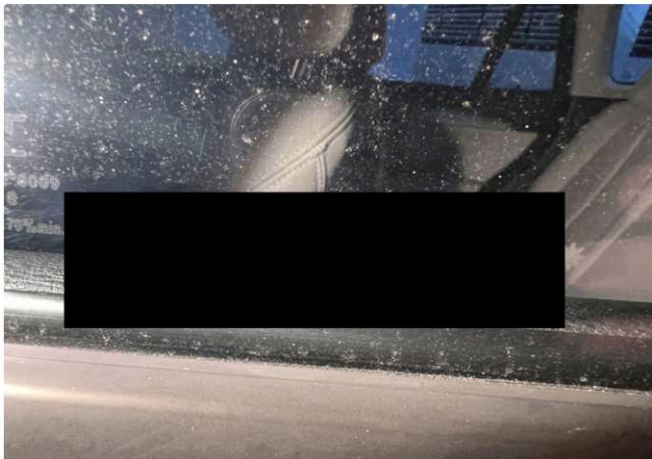
Gravação do VIS no vidro

\*\*\*PARA- BRISA SUBSTITUÍDO, ANO 2018, COM MARCAÇÃO REGULAMENTADORA/ VIS\*\*\*
