## DADOS GERAIS DO VEÍCULO

| DATA DE VISTORIA: | 28/01/2025 17:01:20 |
| MARCA: | LAND ROVER |
| MODELO: | LR/DISC SPT SI4 SE |

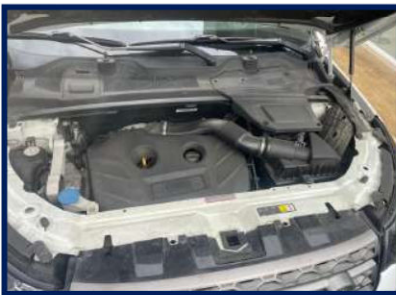
Câmbio

NUMERAÇÃO OBSTRUÍDA (ITEM EXCLUÍDO DO PARECER)  
 NÃO POSSUI CADASTRO NA BIN

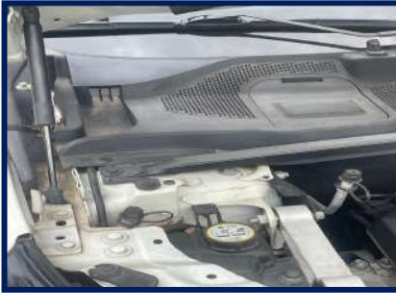
Torre amort diant/direita

| TORRE DO AMORTECEDOR DIANTEI. DIR.: | SEM AVARIAS APARENTES |

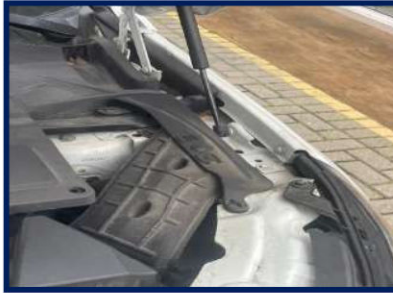
Torre amort diant/esquer

| TORRE DO AMORTECEDOR DIANTEI. ESQ.: | SEM AVARIAS APARENTES |

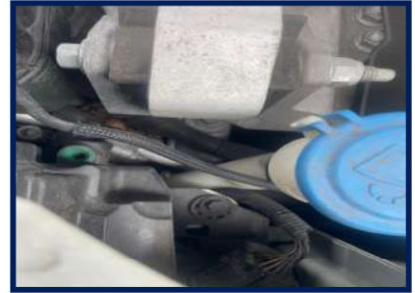
Longarina dianti/direita

| LONGARINA DIANTEI. DIR.: | SEM AVARIAS APARENTES |

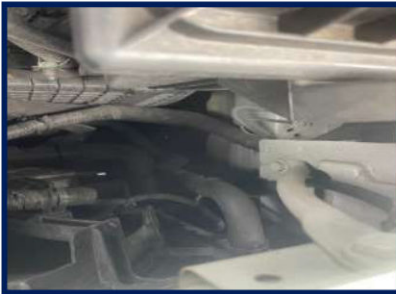
Longarina dianteira/esquerda

| LONGARINA DIANTEI. ESQ.: | SEM AVARIAS APARENTES |

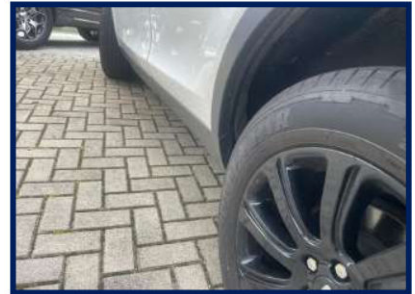
Caixa De Ar Esq

| CAIXA DE AR ESQUERDA.: | SEM AVARIAS APARENTES |

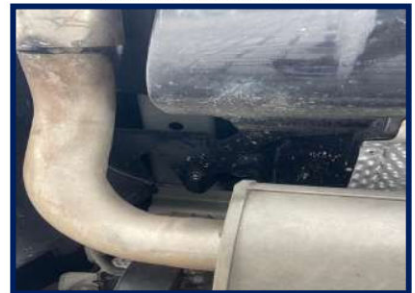
Longarina traseira/esquerda

| LONGARINA TRASEI. ESQ.: | SEM AVARIAS APARENTES |

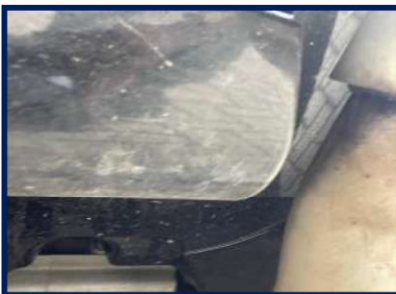
Longarina traseira/direita

| LONGARINA TRASEI. DIR.: | SEM AVARIAS APARENTES |

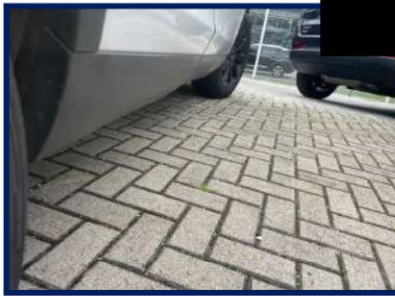
CAIXA DE AR DIR.

| CAIXA DE AR DIREITA.: | SEM AVARIAS APARENTES |
