MODELO DO VEÍCULO: I/BMW M2 COMPETITION

**VISTORIA  
CERTICAR**

**APROVADO**

| DATA DE VISTORIA: | 13/03/2025 13:37:48 |

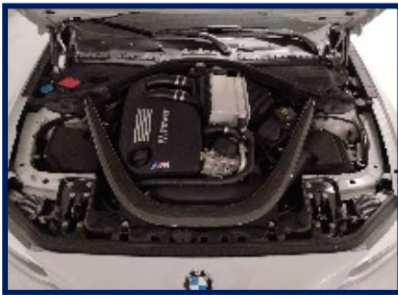
Câmbio

NUMERAÇÃO OBSTRUÍDA (ITEM EXCLUÍDO DO PARECER)

NÃO POSSUI CADASTRO NA BIN

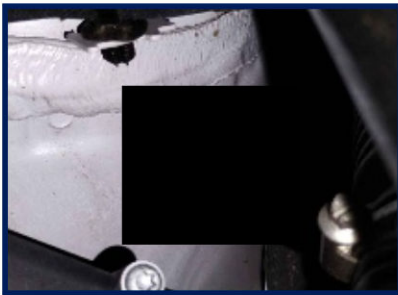
Etiqueta ETA Motor

ETA MOTOR : \_\_\_\_\_ ETA DENTRO DOS PADRÕES / NUMERAÇÃO COINCIDE COM O CHASSI

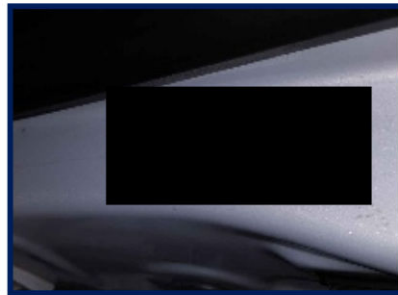
Foto eta coluna

ETA BATENTE DA PORTA :

ETA DENTRO DOS PADRÕES / NUMERAÇÃO COINCIDE COM O CHASSI

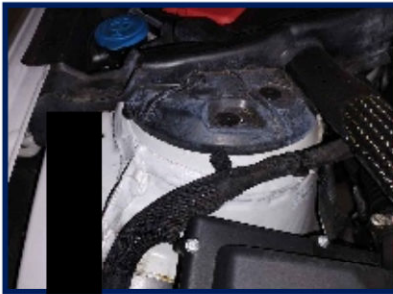
Torre amort diant/direita

TORRE DO AMORTECEDOR DIANTEI. DIR. :

SEM AVARIAS APARENTES

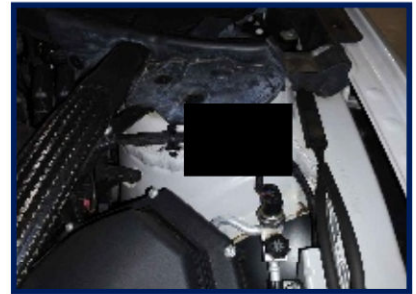
Torre amort diant/esquer

TORRE DO AMORTECEDOR DIANTEI. ESQ. :

SEM AVARIAS APARENTES

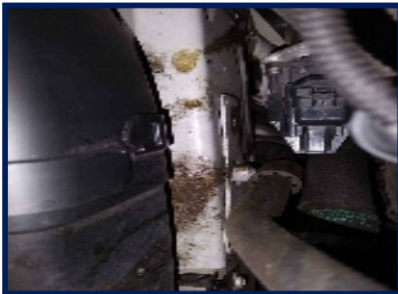
Longarina dianti/direita

LONGARINA DIANTEI. DIR. :

SEM AVARIAS APARENTES

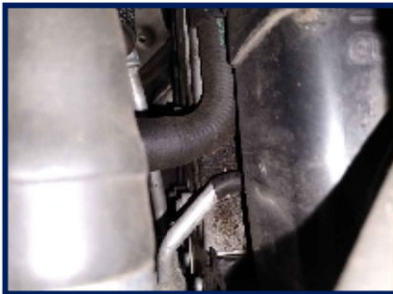
Longarina dianteira/esquerda

LONGARINA DIANTEI. ESQ. :

SEM AVARIAS APARENTES

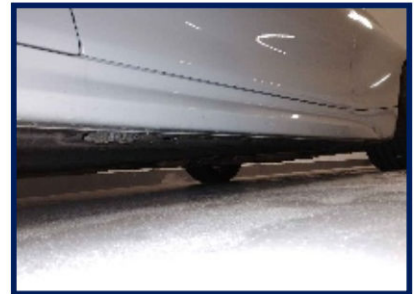
Caixa De Ar Esq

CAIXA DE AR ESQUERDA . :

SEM AVARIAS APARENTES

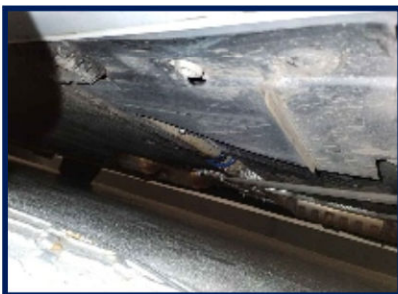
Assoalho Central

ASSOALHO DO MONOBLOCO (HABITÁCULO, ÁREA VISÍVEL) . : SEM AVARIAS APARENTES (ÁREA VISÍVEL)

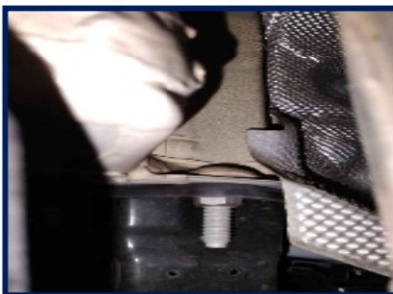
Longarina traseira/esquerda

LONGARINA TRASEI. ESQ. :

SEM AVARIAS APARENTES

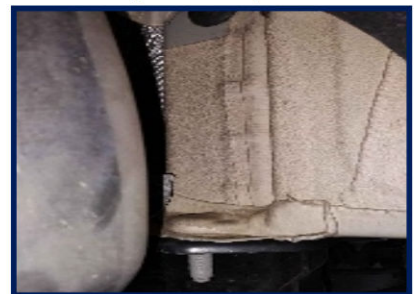
Longarina traseira/direita

LONGARINA TRASEI. DIR. :

SEM AVARIAS APARENTES

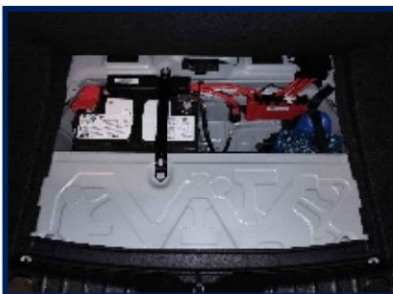
Assoalho Int. Portamalas

ASSOALHO DO PORTAMALAS / CAÇAMBA . : SEM AVARIAS APARENTES (ÁREA VISÍVEL)

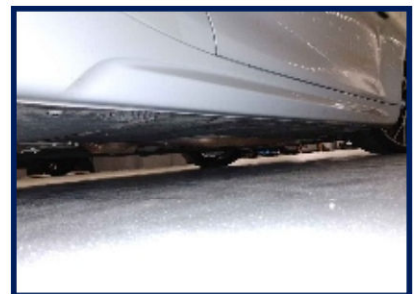
CAIXA DE AR DIR.

CAIXA DE AR DIREITA . :

SEM AVARIAS APARENTES

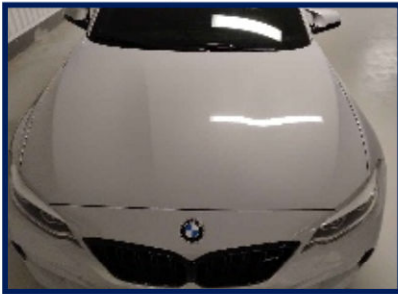
GRADE/CAPÔ DIANT

PARA CHOQUE DIANTEIRO, CAPÔ, PARA LAMAS DIANTEIROS DIREITO E ESQUERDO COM PELÍCULA PPF IMPOSSIBILITANDO DIAGNÓSTICO DE PINTURA.

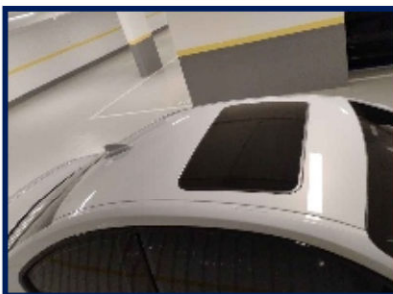
FOLHA DO TETO . : SEM AVARIAS APARENTES (ÁREA VISÍVEL)
