APROVADO

## APRESENTAÇÃO

## DADOS GERAIS DO VEÍCULO

| MODELO: | BMW/X4 XDRIVE30I |

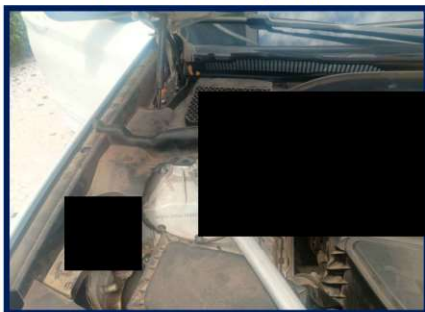
Torre amort diant/direita

| TORRE DO AMORTECEDOR DIANTEI. DIR. : | SEM AVARIAS APARENTES |

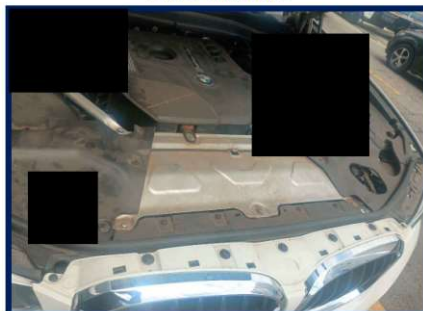
Painel Dianteiro

| PAINEL DIANT. INF./SUP. OU ALMA DO PARACHOQUE: | SEM AVARIAS APARENTES |

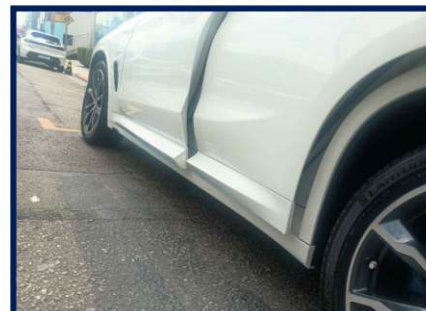
Caixa De Ar Esq

| CAIXA DE AR ESQUERDA. : | SEM AVARIAS APARENTES |

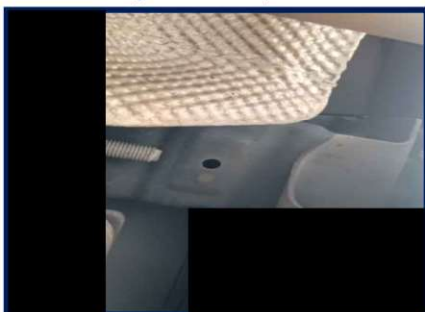
Longarina traseira/direita

| LONGARINA TRASEI. DIR. : | SEM AVARIAS APARENTES |

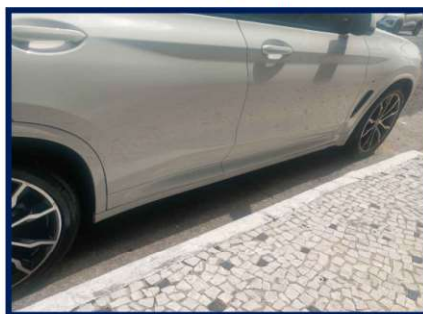
CAIXA DE AR DIR.

| CAIXA DE AR DIREITA. : | SEM AVARIAS APARENTES |
