| CLIENTE: | PARTICULAR PRESIDENTE PRUDENTE - ESTRUTURAL |
| UNIDADE: | VISAO TOTAL PRESIDENTE PRUDENTE |

| FABRICANTE/MARCA: | PORSCHE |

| MODELO/VERSÃO: | I/PORSCHE MACAN |

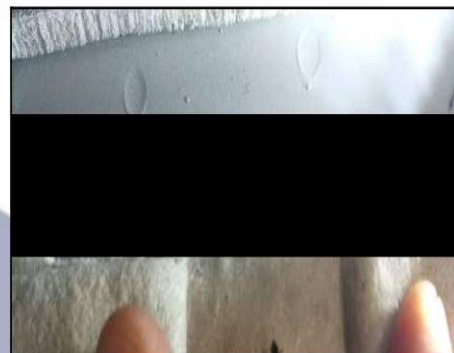
CHASSI

308-Numeração dentro dos padrões do fabricante

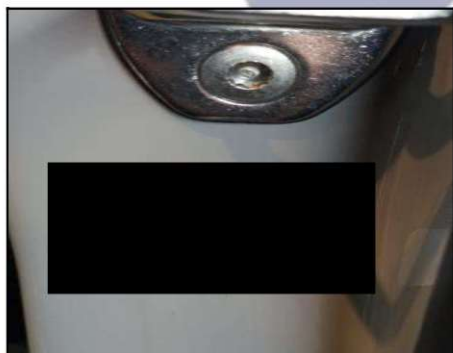
ETIQUETA\_VIS\_COLUNA

510-Original

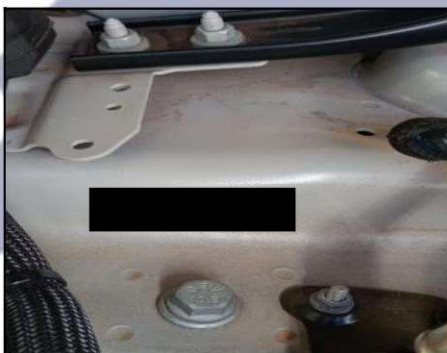
ETIQUETA\_VIS\_MOTOR

501-Original

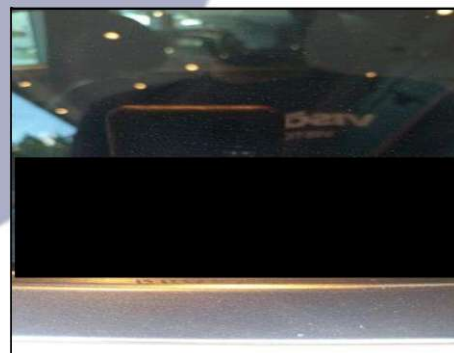
VIDRO

604-Não original/outro tipo
