SITUAÇÃO GERAL

DADOS GERAIS DO VEÍCULO

| MODELO: | JEEP/COMPASS LONG TF |

# VISTORIA DE PINTURA

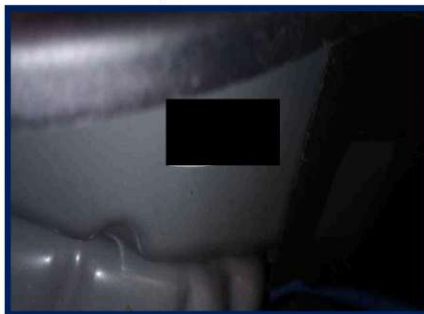
Etiqueta ETA Motor

ETA DENTRO DOS PADRÕES / NUMERAÇÃO COINCIDE COM O CHASSI

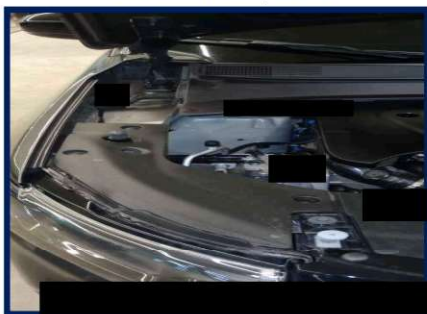
Torre amort diant/direita

SEM AVARIAS APARENTES

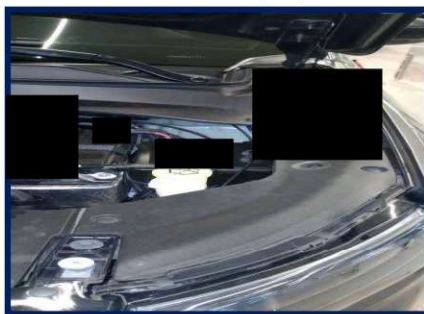
Torre amort diant/esquer

SEM AVARIAS APARENTES

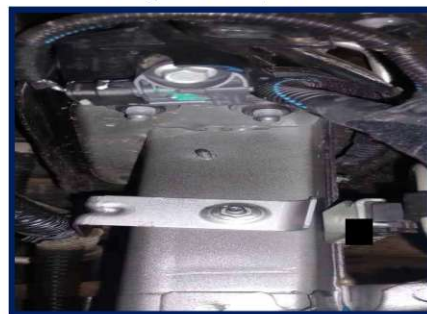
Longarina dianti/direita

SEM AVARIAS APARENTES

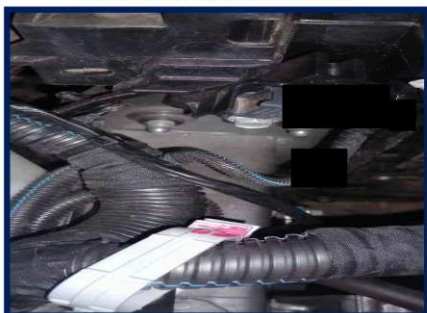
Longarina dianteira/esquerda

SEM AVARIAS APARENTES

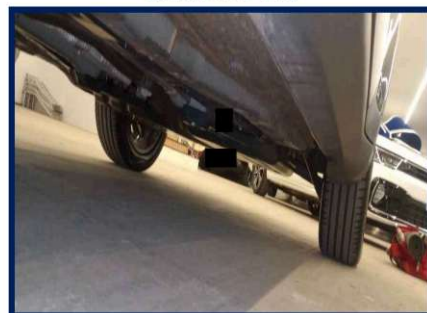
Caixa De Ar Esq

SEM AVARIAS APARENTES

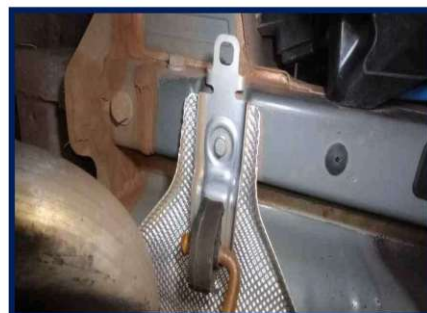
Longarina traseira/esquerda

SEM AVARIAS APARENTES

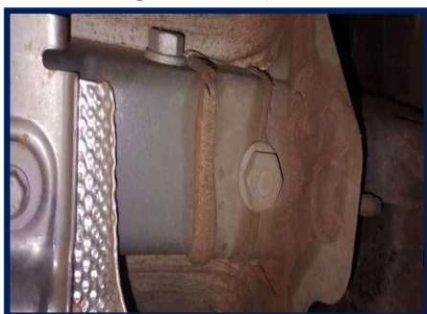
Longarina traseira/direita

SEM AVARIAS APARENTES

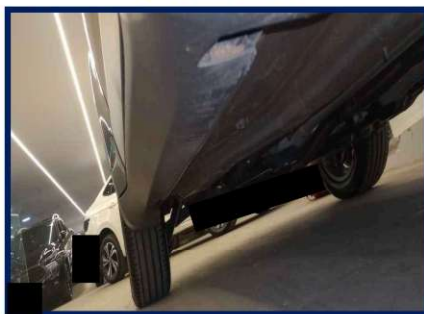
CAIXA DE AR DIR.

SEM AVARIAS APARENTES

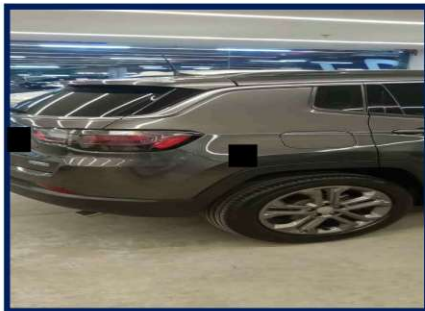
Lateral Direita

| 16 - LATERAL TRASEIRA DIREITA: | PEQUENO AMASSADO, RISCADO OU RALADO (ATÉ 5CM) |
