LAUDO DE VISTORIA CAUTELAR

Marca, Modelo e Ano fabricação/Modelo  
**DODGE/RAMPAGE REBEL DS**  
**2024/ 2024 - PRETA - DIESEL**

Solicitante  
**IGUATEMI AUTOMÓVEIS**

APROVADO

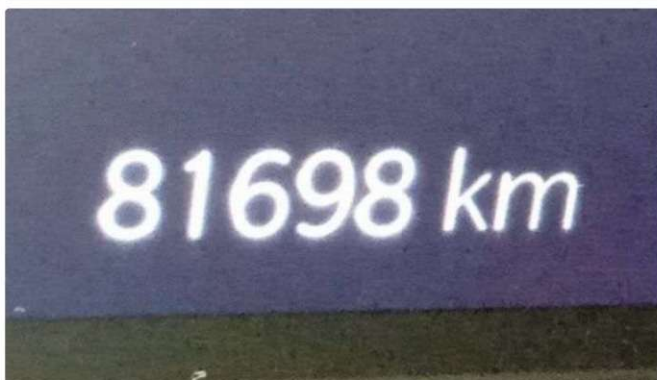
Hodômetro

✓ 249 - Registro fotografado/observado.

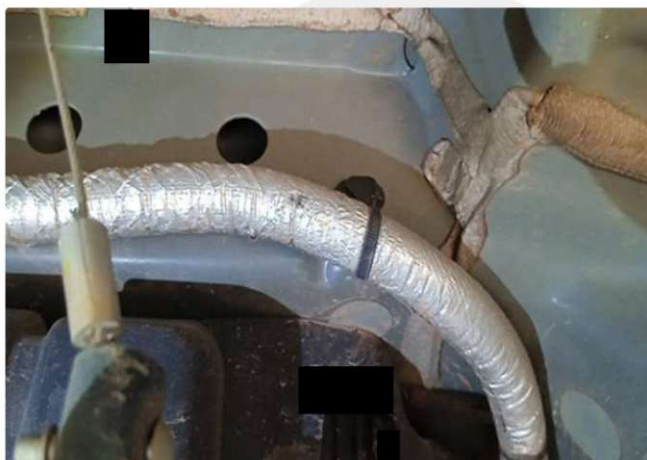
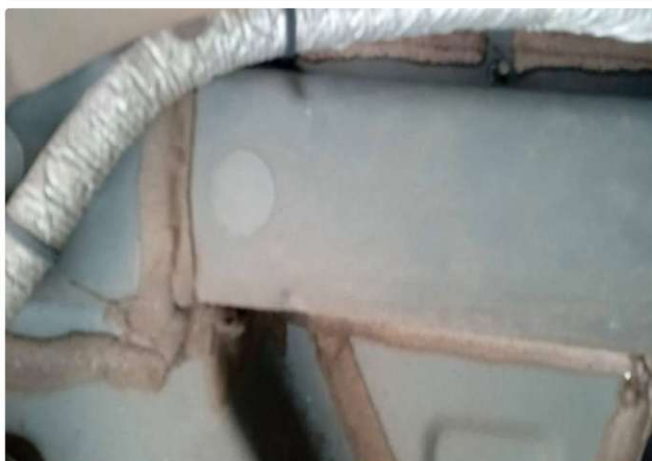
LONGARINA TRASEIRA DIREITA

| ● 24 - Longarina traseira direita | Original |

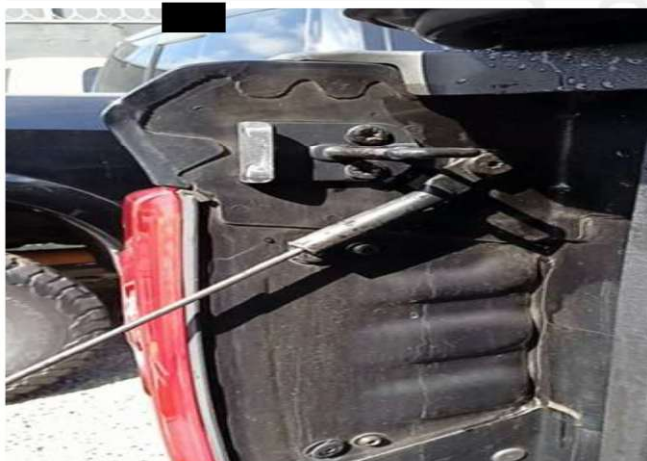
FOLHA LATERAL TRASEIRA ESQUERDA

| 18 - Folha lateral traseira esquerda | Original |

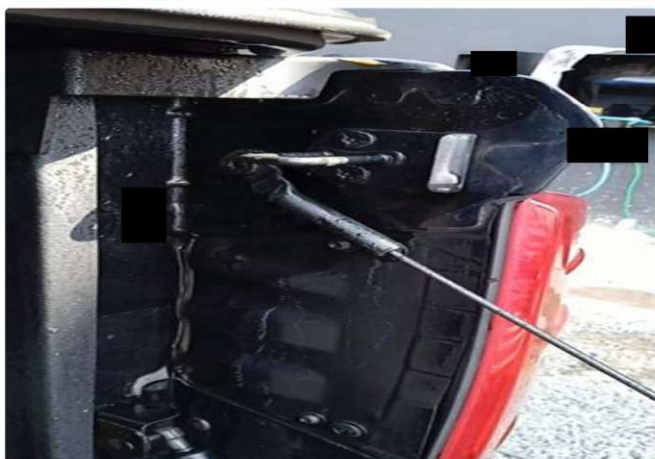
FOLHA LATERAL TRASEIRA DIREITA

| ● 26 - Folha lateral traseira direita | Original |

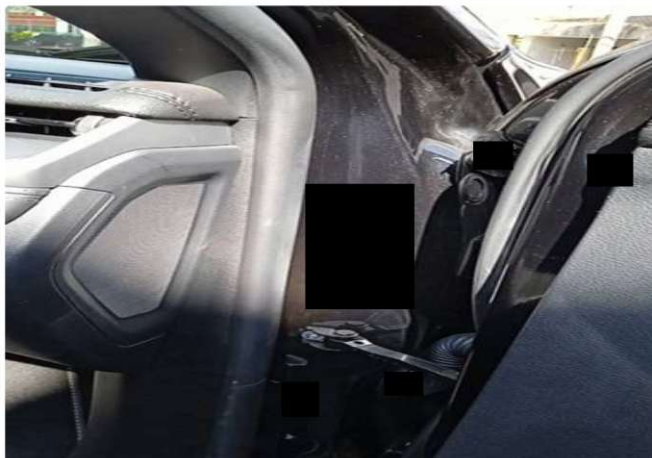
COLUNA DIANTEIRA DIREITA

| ● 34 - Coluna dianteira direita | Original |

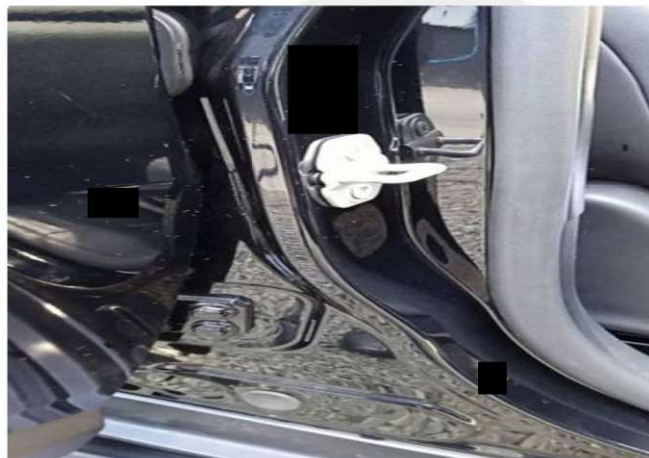
COLUNA MÉDIA DIREITA

| ● 30 - Coluna média/central direita | Original |

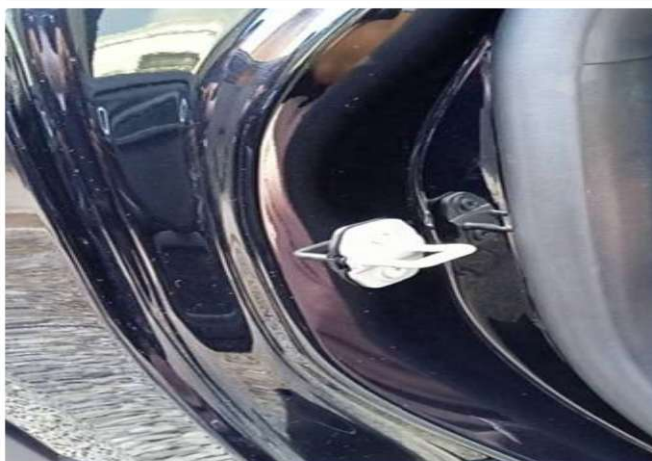
COLUNA TRASEIRA DIREITA

| ● 28 - Coluna traseira direita | Original |

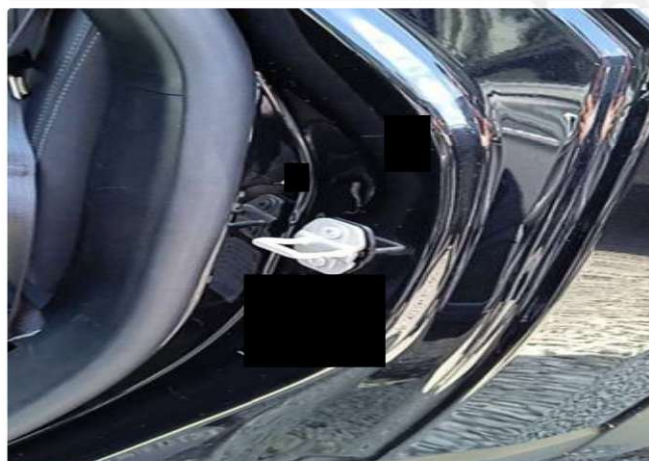
COLUNA TRASEIRA ESQUERDA

| 16 - Coluna traseira esquerda | Original |

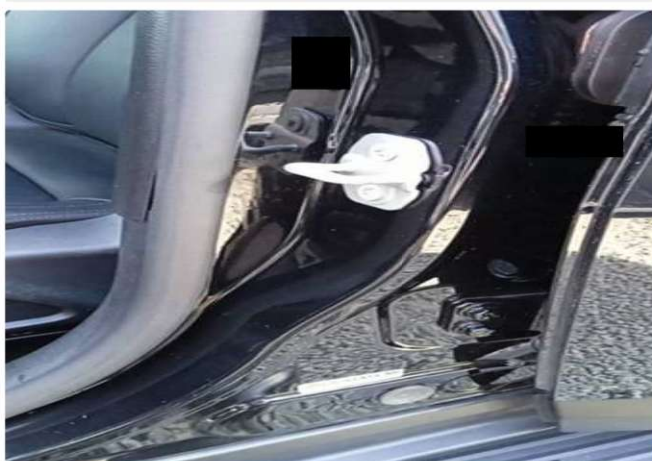
COLUNA MÉDIA ESQUERDA

| 14 - Coluna média/central esquerda | Original |

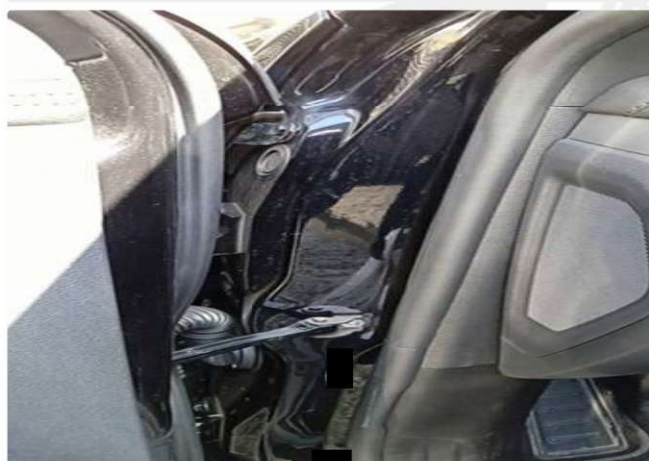
COLUNA DIANTEIRA ESQUERDA

| 13 - Coluna dianteira esquerda | Original |

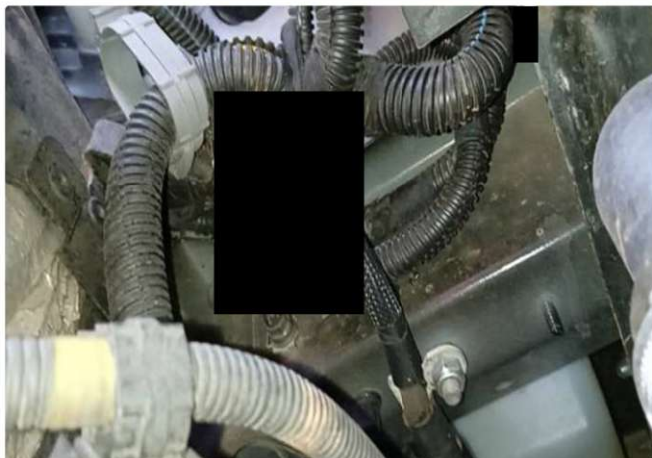
LONGARINA DIANTEIRA ESQUERDA

| 4 - longarina dianteira inferior/superior esquerda | Original |

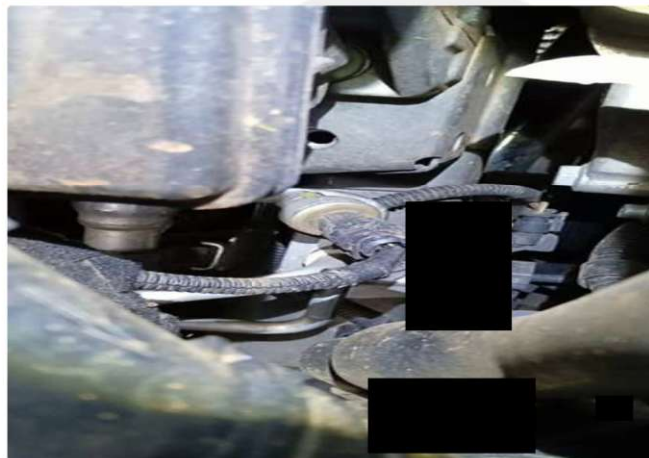
LONGARINA DIANTEIRA DIREITA

| ● 38 - longarina dianteira inferior/superior direita | Original |
