**APROVADO**

## DADOS GERAIS DO VEÍCULO

| DATA DE VISTORIA: | 20/03/2025 14:15:32 |
| MODELO: | C200 |

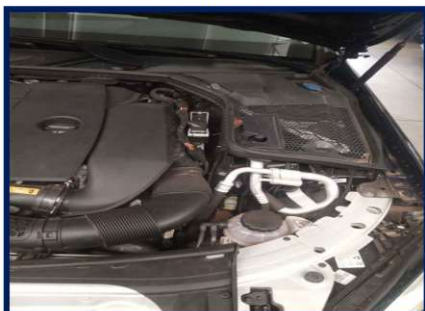
Câmbio

NUMERAÇÃO OBSTRUÍDA (ITEM EXCLUÍDO DO PARECER)

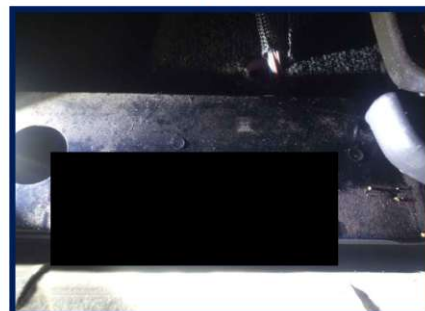
Chassi

DENTRO DOS PADRÕES HABITUAIS DO FABRICANTE

REGIÃO ÍNTEGRA

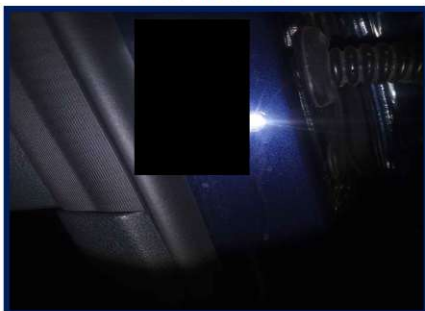
Foto eta coluna

ETA DENTRO DOS PADRÕES / NUMERAÇÃO COINCIDE COM O CHASSI

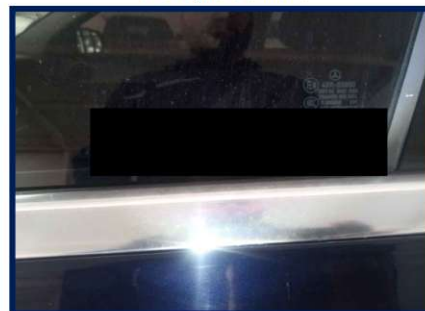
Gravação do vidro

GRAVAÇÃO ORIGINAL / COINCIDE COM O CHASSI

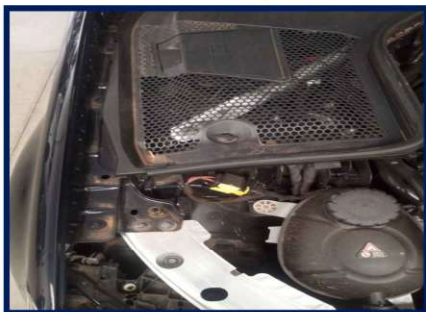
Torre amort diant/direita

| TORRE DO AMORTECEDOR DIANTEI. DIR. : | SEM AVARIAS APARENTES |

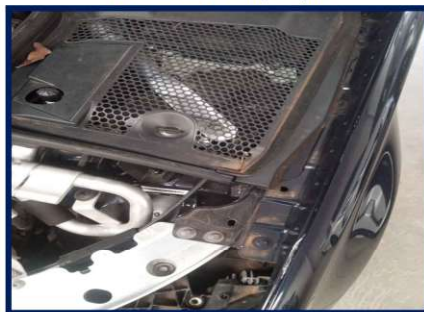
Torre amort diant/esquer

| TORRE DO AMORTECEDOR DIANTEI. ESQ. : | SEM AVARIAS APARENTES |

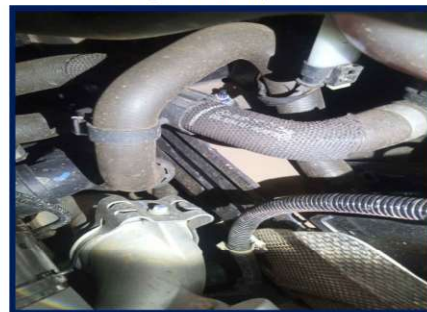
Longarina dianti/direita

| LONGARINA DIANTEI. DIR. : | SEM AVARIAS APARENTES |

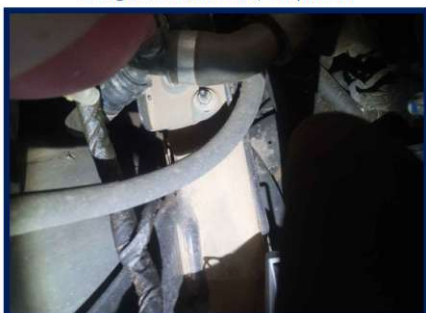
Longarina dianteira/esquerda

| LONGARINA DIANTEI. ESQ. : | SEM AVARIAS APARENTES |

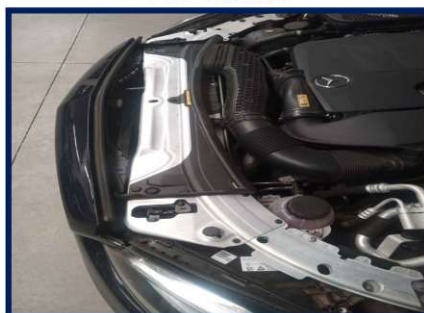
Painel Dianteiro

| PAINEL DIANT. INF./SUP. OU ALMA DO PARACHOQUE: | SEM AVARIAS APARENTES |

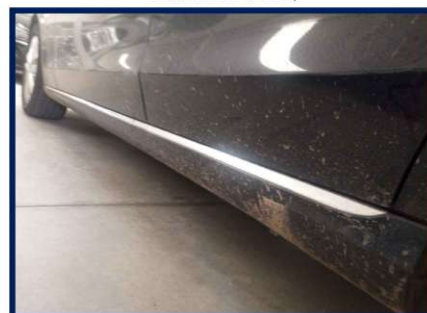
Caixa De Ar Esq

| CAIXA DE AR ESQUERDA . : | SEM AVARIAS APARENTES |

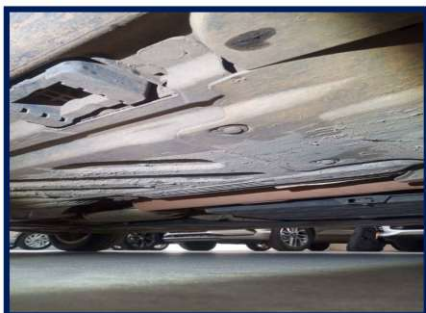
Assoalho Central

| ASSOALHO DO MONOBLOCO (HABITÁCULO, ÁREA VISÍVEL) . : | SEM AVARIAS APARENTES (ÁREA VISÍVEL) |

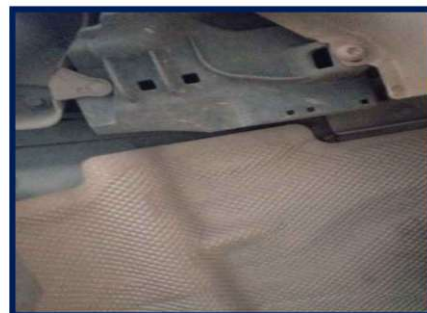
Longarina traseira/esquerda

| LONGARINA TRASEI. ESQ. : | SEM AVARIAS APARENTES |

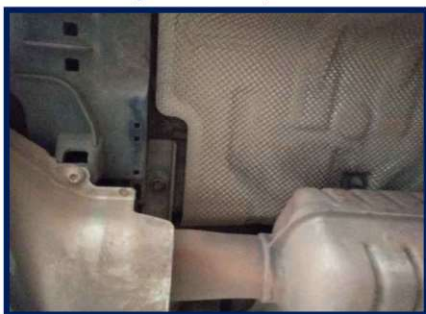
Longarina traseira/direita

| LONGARINA TRASEI. DIR. : | SEM AVARIAS APARENTES |

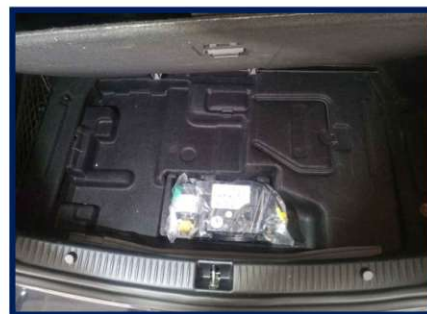
Assoalho Int. Portamalas

| ASSOALHO DO PORTAMALAS / CAÇAMBA . : | SEM AVARIAS APARENTES (ÁREA VISÍVEL) |

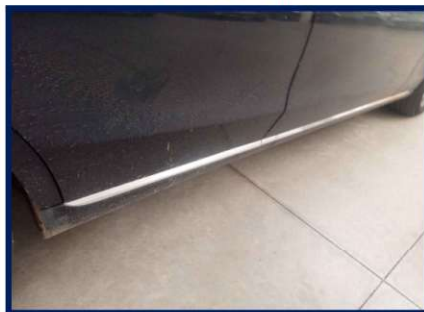
CAIXA DE AR DIR.

| CAIXA DE AR DIREITA . : | SEM AVARIAS APARENTES |
