**LAUDO DE VISTORIA  
CAUTELAR**

Marca, Modelo e Ano fabricação/Modelo  
**JEEP/JEEP/COMPASS TRAILHAWK D**  
**2017/ 2017 - Cinza - Diesel**

**APROVADO**

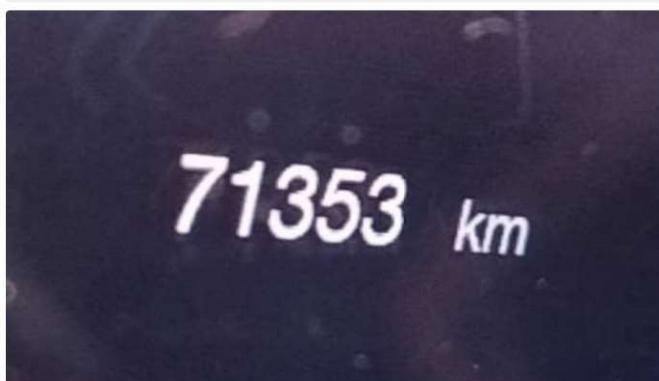
Hodômetro

✓ 249 - Registro fotografado/observado.
