## SITUAÇÃO GERAL

## APRESENTAÇÃO

## DADOS GERAIS DO VEÍCULO

| MODELO: | I/LR DEFENDER110P SE |

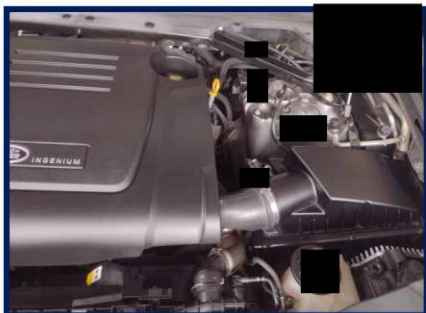
Câmbio

NUMERAÇÃO OBSTRUÍDA (ITEM EXCLUÍDO DO PARECER)  
NÃO POSSUI CADASTRO NA BIN

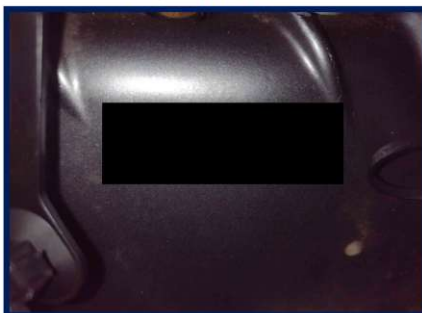
Etiqueta ETA Motor

ETA MOTOR : ETA DENTRO DOS PADRÕES / NUMERAÇÃO COINCIDE COM O CHASSI  
ETA BATENTE DA PORTA : ETA DENTRO DOS PADRÕES / NUMERAÇÃO COINCIDE COM O CHASSI  
ETA ASSOALHO : NÃO OBRIGATÓRIO  
PLAQUETA ANO FABRICAÇÃO : PLAQUETA OK (NACIONAIS E IMPORT. APÓS 1999)

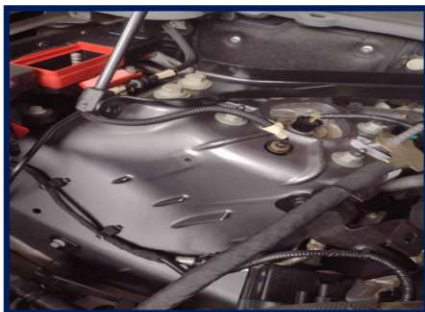
Torre amort diant/direita

| TORRE DO AMORTECEDOR DIANTEI. DIR. : | SEM AVARIAS APARENTES |

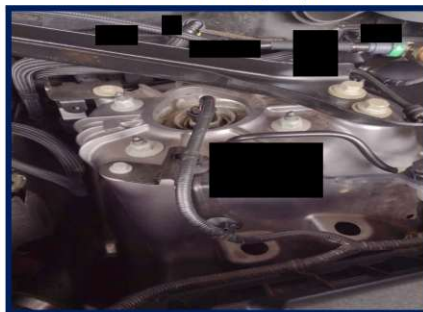
Torre amort diant/esquer

| TORRE DO AMORTECEDOR DIANTEI. ESQ. : | SEM AVARIAS APARENTES |

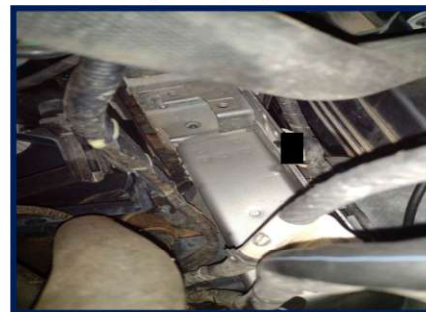
Longarina dianti/direita

| LONGARINA DIANTEI. DIR. : | SEM AVARIAS APARENTES |

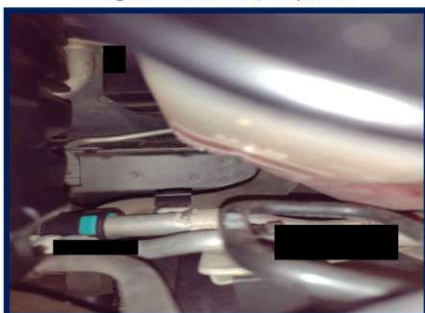
Longarina dianteira/esquerda

| LONGARINA DIANTEI. ESQ. : | SEM AVARIAS APARENTES |

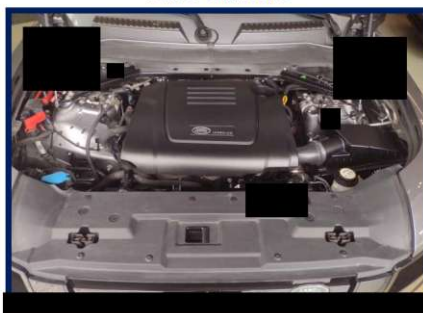
Painel Dianteiro

| PAINEL DIANT. INF./SUP. OU ALMA DO PARACHOQUE: | SEM AVARIAS APARENTES |

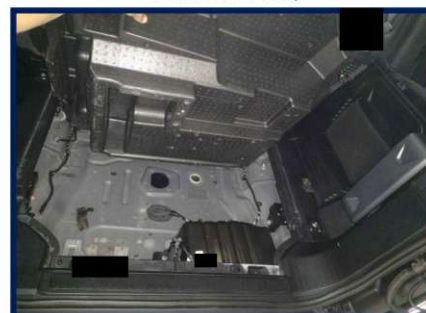
Caixa De Ar Esq

| CAIXA DE AR ESQUERDA . : | SEM AVARIAS APARENTES |

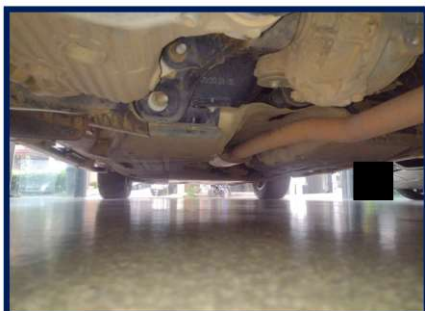
Assoalho Central

| ASSOALHO DO MONOBLOCO (HABITÁCULO, ÁREA VISÍVEL) . : | SEM AVARIAS APARENTES (ÁREA VISÍVEL) |

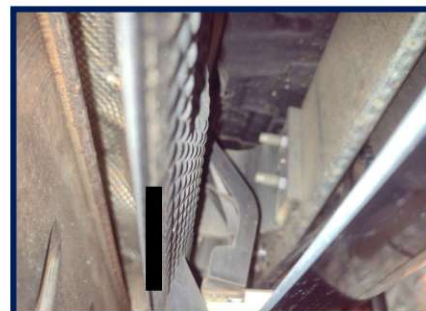
Longarina traseira/esquerda

| LONGARINA TRASEI. ESQ. : | SEM AVARIAS APARENTES |

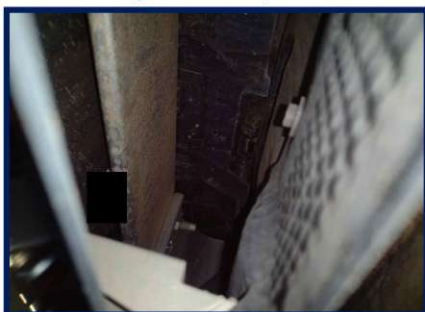
Longarina traseira/direita

| LONGARINA TRASEI. DIR. : | SEM AVARIAS APARENTES |

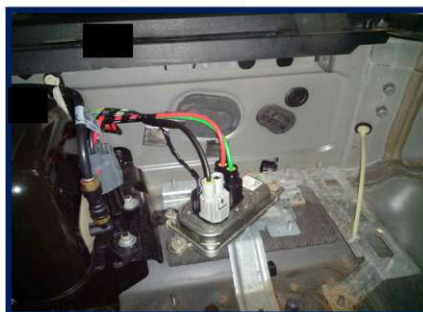
Junção Assoalho/Painel Tras

| PAINEL TRASEIRO . : | SEM AVARIAS APARENTES |

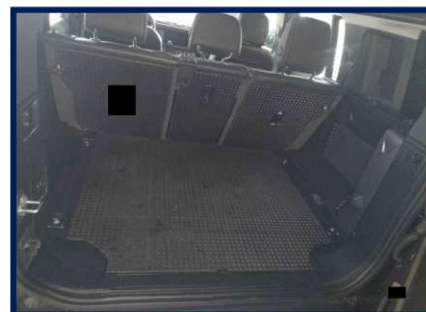
Assoalho Int. Portamalas

| ASSOALHO DO PORTAMALAS / CAÇAMBA . : | SEM AVARIAS APARENTES (ÁREA VISÍVEL) |

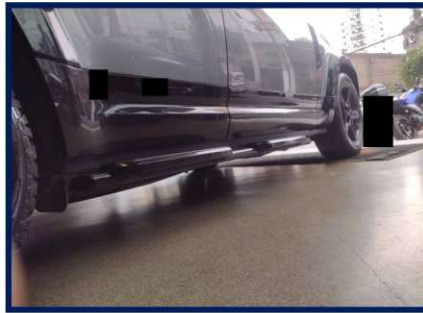
CAIXA DE AR DIR.

| CAIXA DE AR DIREITA . : | SEM AVARIAS APARENTES |
